2次系配管破損事故時におけるプラント主要パラメータの推移

＜美浜発電所 3号機 2次系配管破損事故の調査結果＞

「PWR管理指針」の妥当性の検討

大飯発電所1号機主給水配管の減肉事象の概要

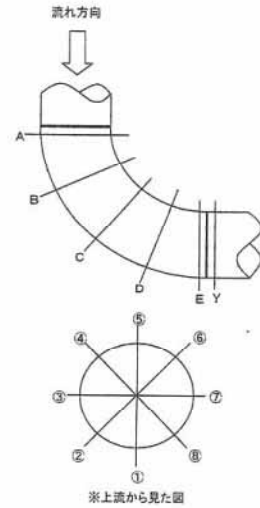
対象プラント	美浜3号機
部位名	NO2ヒータドレン管エルボ
スケルトンNo-部位No	25-3
測定時期	2000.7(第18回定期検)
運転時間	155928時間
材	STPT38
最高使用圧力	-0.10MPa
最高使用温度	85℃
外径	267.4mm
呼び厚さ	15.1mm
判定基準厚さ	10.1mm
計算必要厚さ	3.8mm
管理指針上の分類	その他

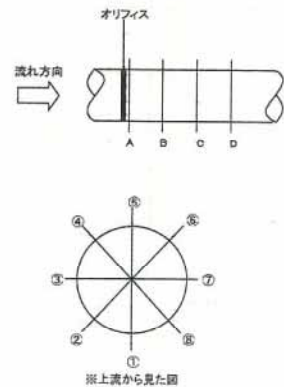
図5 美浜3号機測定結果(例)

対象プラント	美浜3号機
部位名	MSドレンポンプ吐出管オリフィス下流部
スケルトンNo-部位No	75-6
測定時期	2002.1(第19回定期検)
運転時間	165947時間
材	STPT38
最高使用圧力	1.57MPa
最高使用温度	135℃
外径	318.5mm
呼び厚さ	10.3mm
判定基準厚さ	7.3mm
計算必要厚さ	3.8mm
管理指針上の分類	⑧

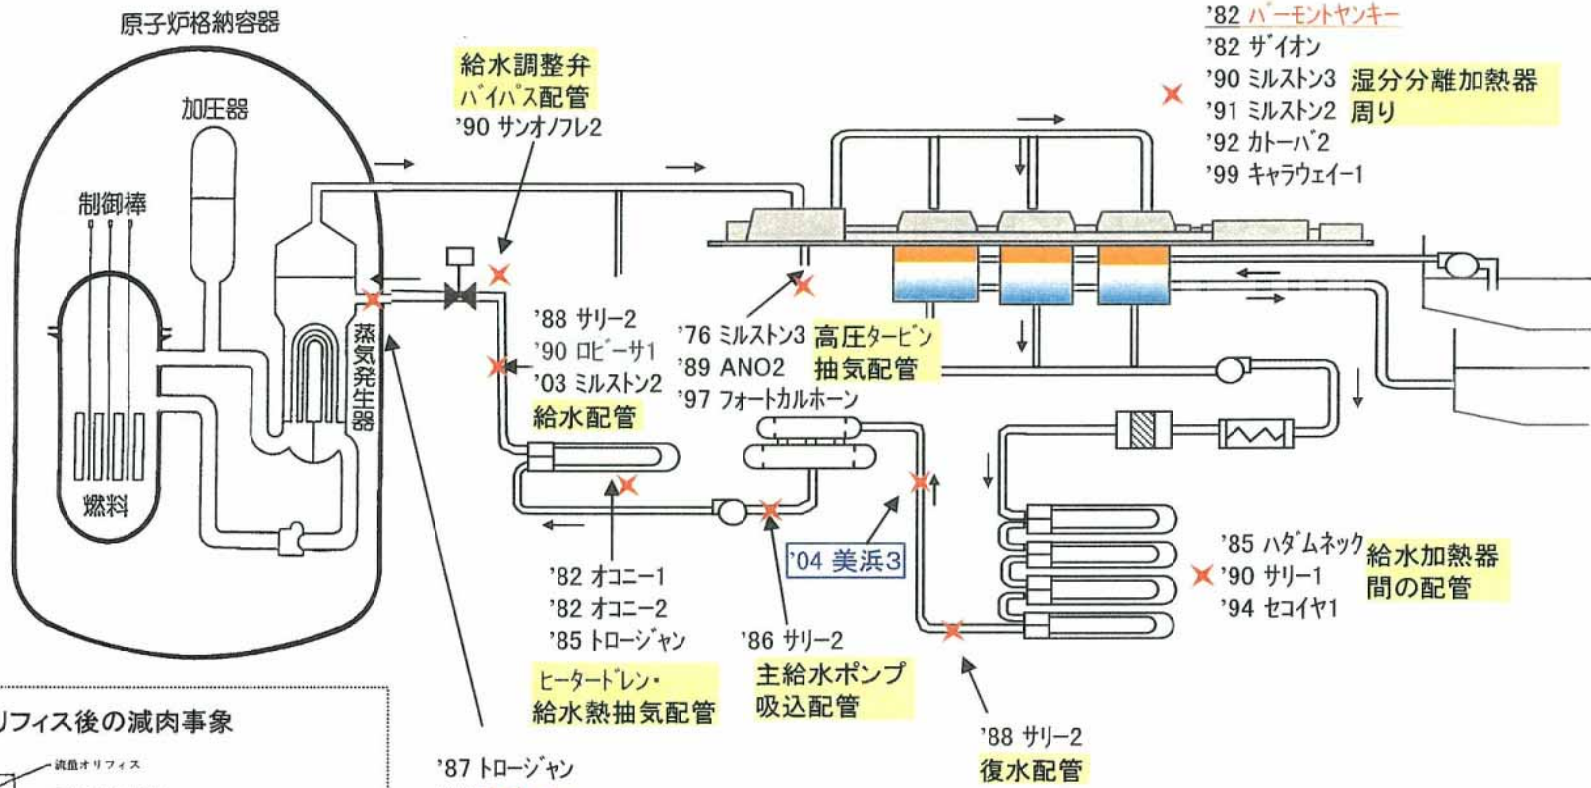
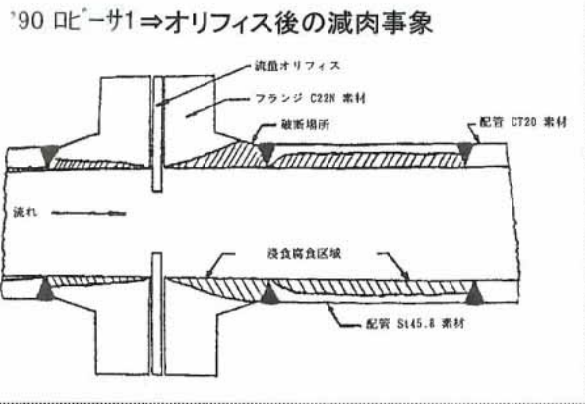
(参考)海外の配管減肉発生箇所

'87 トロージャン
'92 サスケハナ
'01 キャラウェイ
'03 ワッツバー1
格納容器内給水配管

× '02 コロンビア
サービス水配管
