# 六ヶ所再処理工場の現状について

2010年12月21日  
日本原燃株式会社

再処理施設 分離建屋高レベル廃液濃縮缶内の温度計保護管内への高レベル廃液の漏えいについて

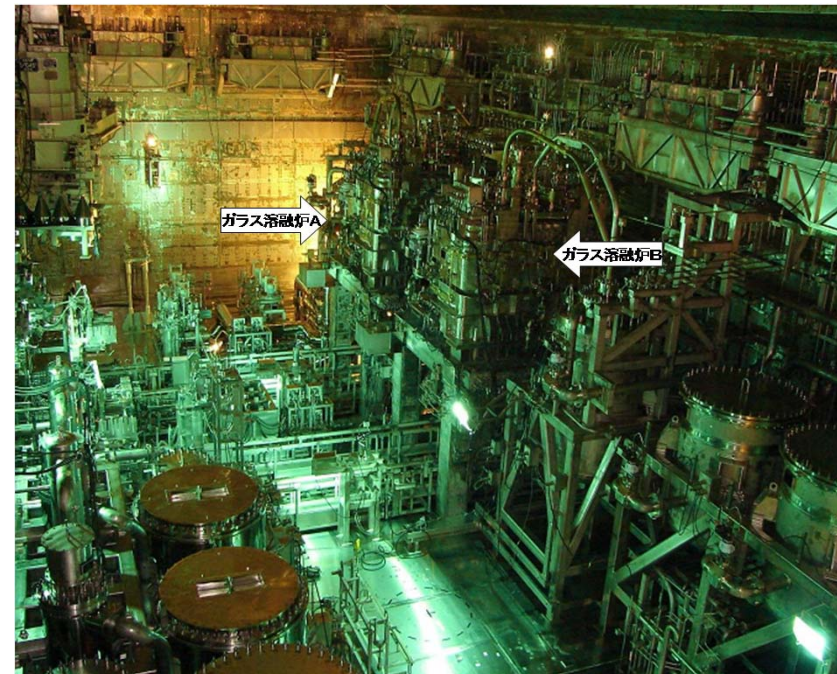
#### ①セル内機器点検

- ・高レベル廃液漏えいに伴う硝酸の影響を受けた可能性のある機器（218機器）については既に点検を実施済み。
- ・今後のアクティブ試験を確実にを行うため、機器の再点検を実施。
- ・パワーマニピュレータ等を定期的に点検する。

- ・7月20日より開始。
- ・間接加熱装置（溶融炉熱上時に確認）を除き、殆どの機器の点検が終了。

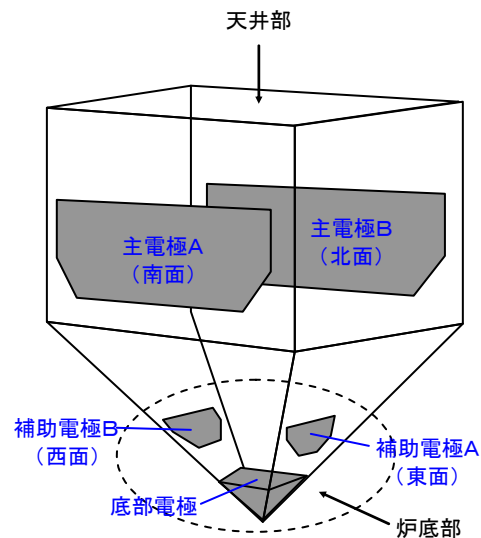
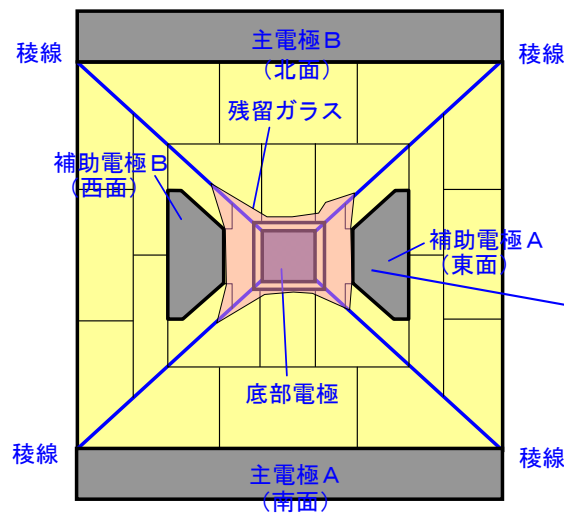
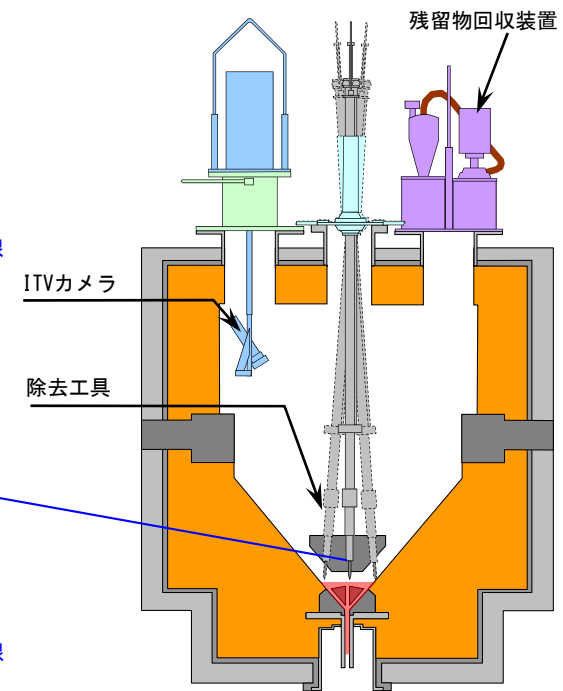
#### ③A系溶融炉内残留物除去

- ・ガラス残留量は前回と同程度（10数kg）と評価。
- ・事前に残留物除去作業訓練を徹底。
- ・溶融炉内観察を実施。

- ・新しく開発した除去装置を使っての習熟訓練を実施。
- ・11月29日から除去作業を開始し、実施中。

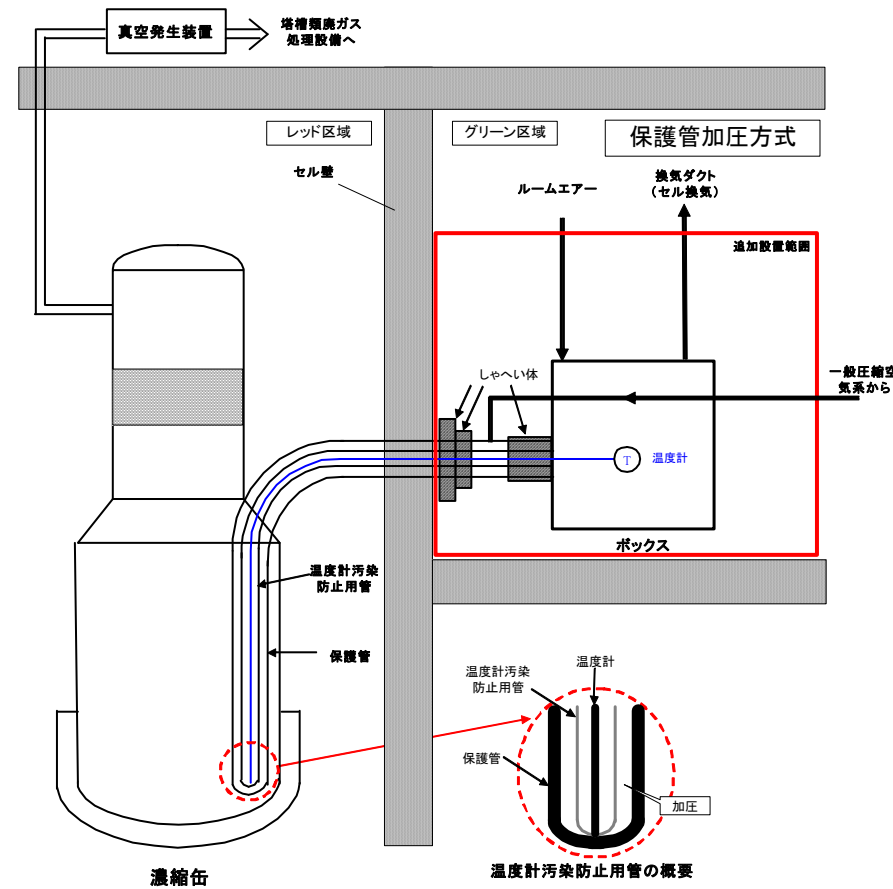
- 漏えいが発生した箇所は、キャップの溶接線付近または上下のシーニング加工部の可能性は低く、キャップ部である可能性が高い。
  - また、キャップ部に損傷が発生した原因は、要因分析に基づく調査の結果、析出物の発生が濃縮缶内の対流に影響し、想定した以上の濃縮缶下部温度の上昇が発生したことにより鍛鋼品であるキャップ部で加工フロー腐食が発生したものと推定する。
- 加工フロー腐食：鍛鋼品における加工方向に沿った選択的な局部腐食

### 3. 2 濃縮缶下部の温度上昇に対する対策

- 濃縮缶下部の温度上昇の抑制として、濃縮缶をより減圧し温度を下げるとともに、先行施設でも実施している定期的な洗浄運転を行う。これにより、析出物を再溶解させるとともに濃縮缶から払出す。
