高速増殖原型炉もんじゅ 炉内中継装置の復旧作業と性能試験工程

平成22年12月21日
日本原子力研究開発機構

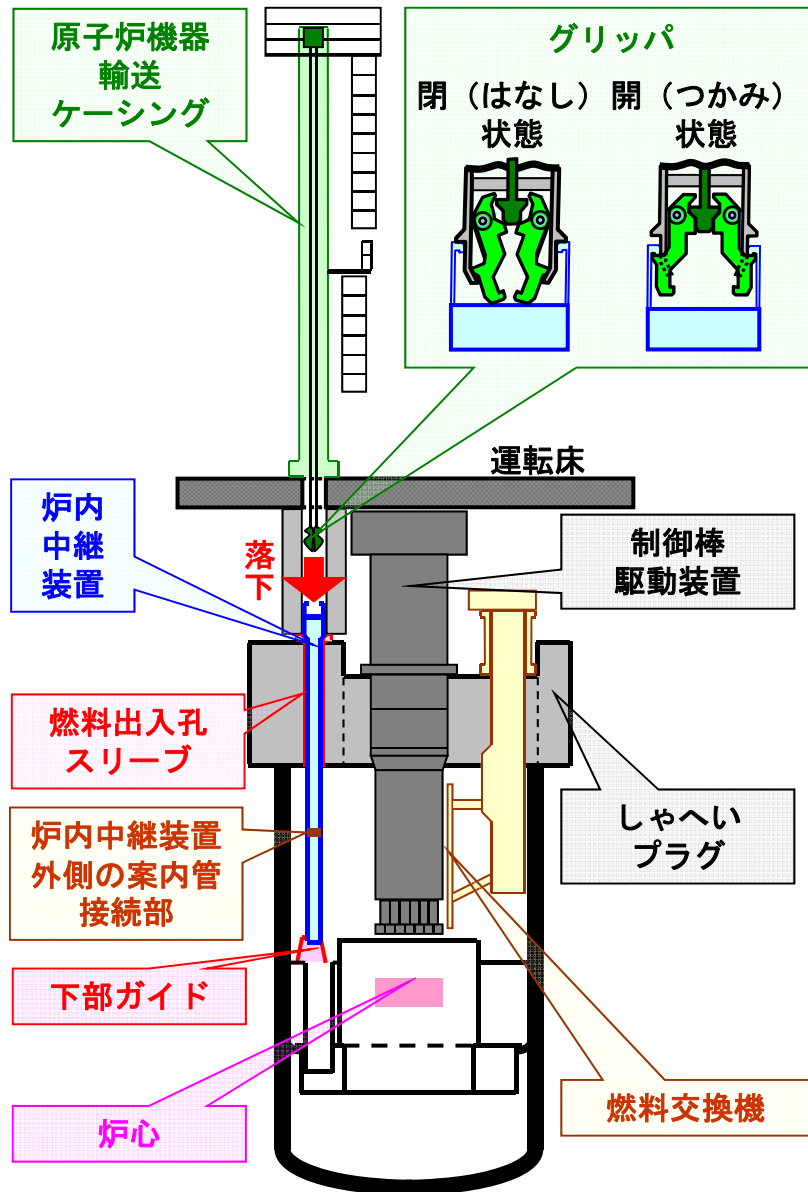
8月26日：燃料交換の後片付け作業中、約2m吊り上げた炉内中継装置（約3.3トン、高さ：12m）が正規の据付位置まで落下

10月13日：炉内中継装置の引抜作業を再開したが、約2.3m吊り上げたところで、荷重超過が発生し、引抜作業を中断

11月9日：炉内中継装置の内側案内管を観察し、上部の上下方向のギャップが初期の状態から変化していることを確認

11月16日：炉内中継装置の外側から案内管を観察し、案内管の接続部にギャップが発生していることを確認

①炉内中継装置が引き抜けない原因は、接続部の張り出しと判断（ピン近傍の張り出し推定量：片側約5mm）

爪開閉ロッドが90度回転していたためにグリップが十分に開かなかったことから、片吊り状態で吊り上げ、ドアバルブの空間で傾きが増大し、落下
