# 新潟県中越沖地震について

平成20年1月21日  
柏崎刈羽原子力発電所

東京電力

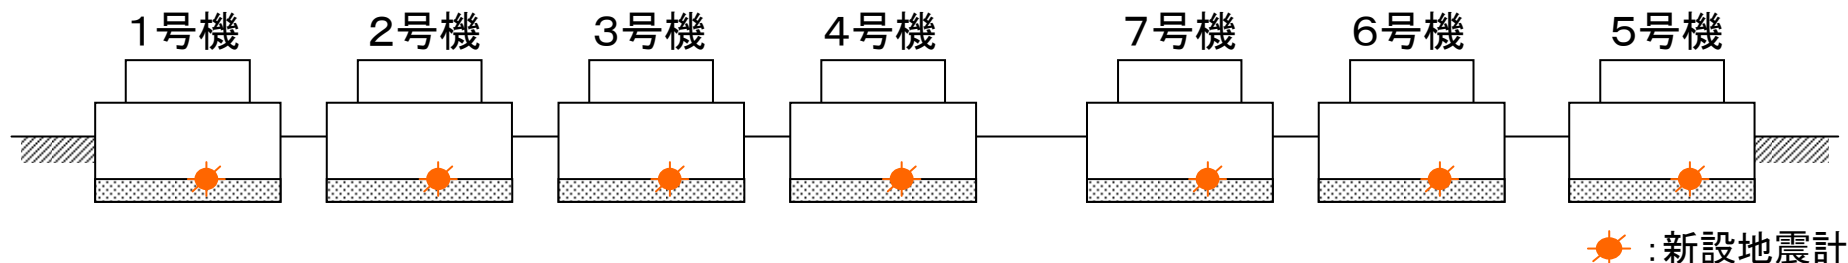
# ① 原子炉建屋の加速度

最下階での観測加速度と設計時の加速度(東西方向) 単位:ガル

観測値	観測加速度	設計時の加速度
1号機	680	273
2号機	606	167
3号機	384	193
4号機	492	194
5号機	442	254
6号機	322	263
7号機	356	263

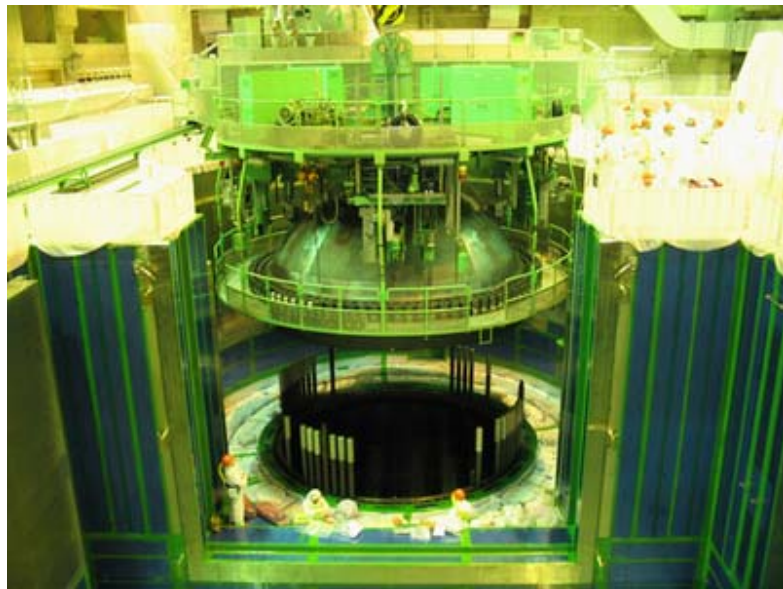
原子炉内構造物の損傷や変形の有無を水中カメラにより確認

原子炉開放の状況
