(株)ジエ・シー・オーの核燃料物質加工施設  
における事故に関する資料集

(平成11年10月14日)

(株) ジェー・シー・オー東海事業所転換試験棟  
における事故の状況について

事故調査対策本部

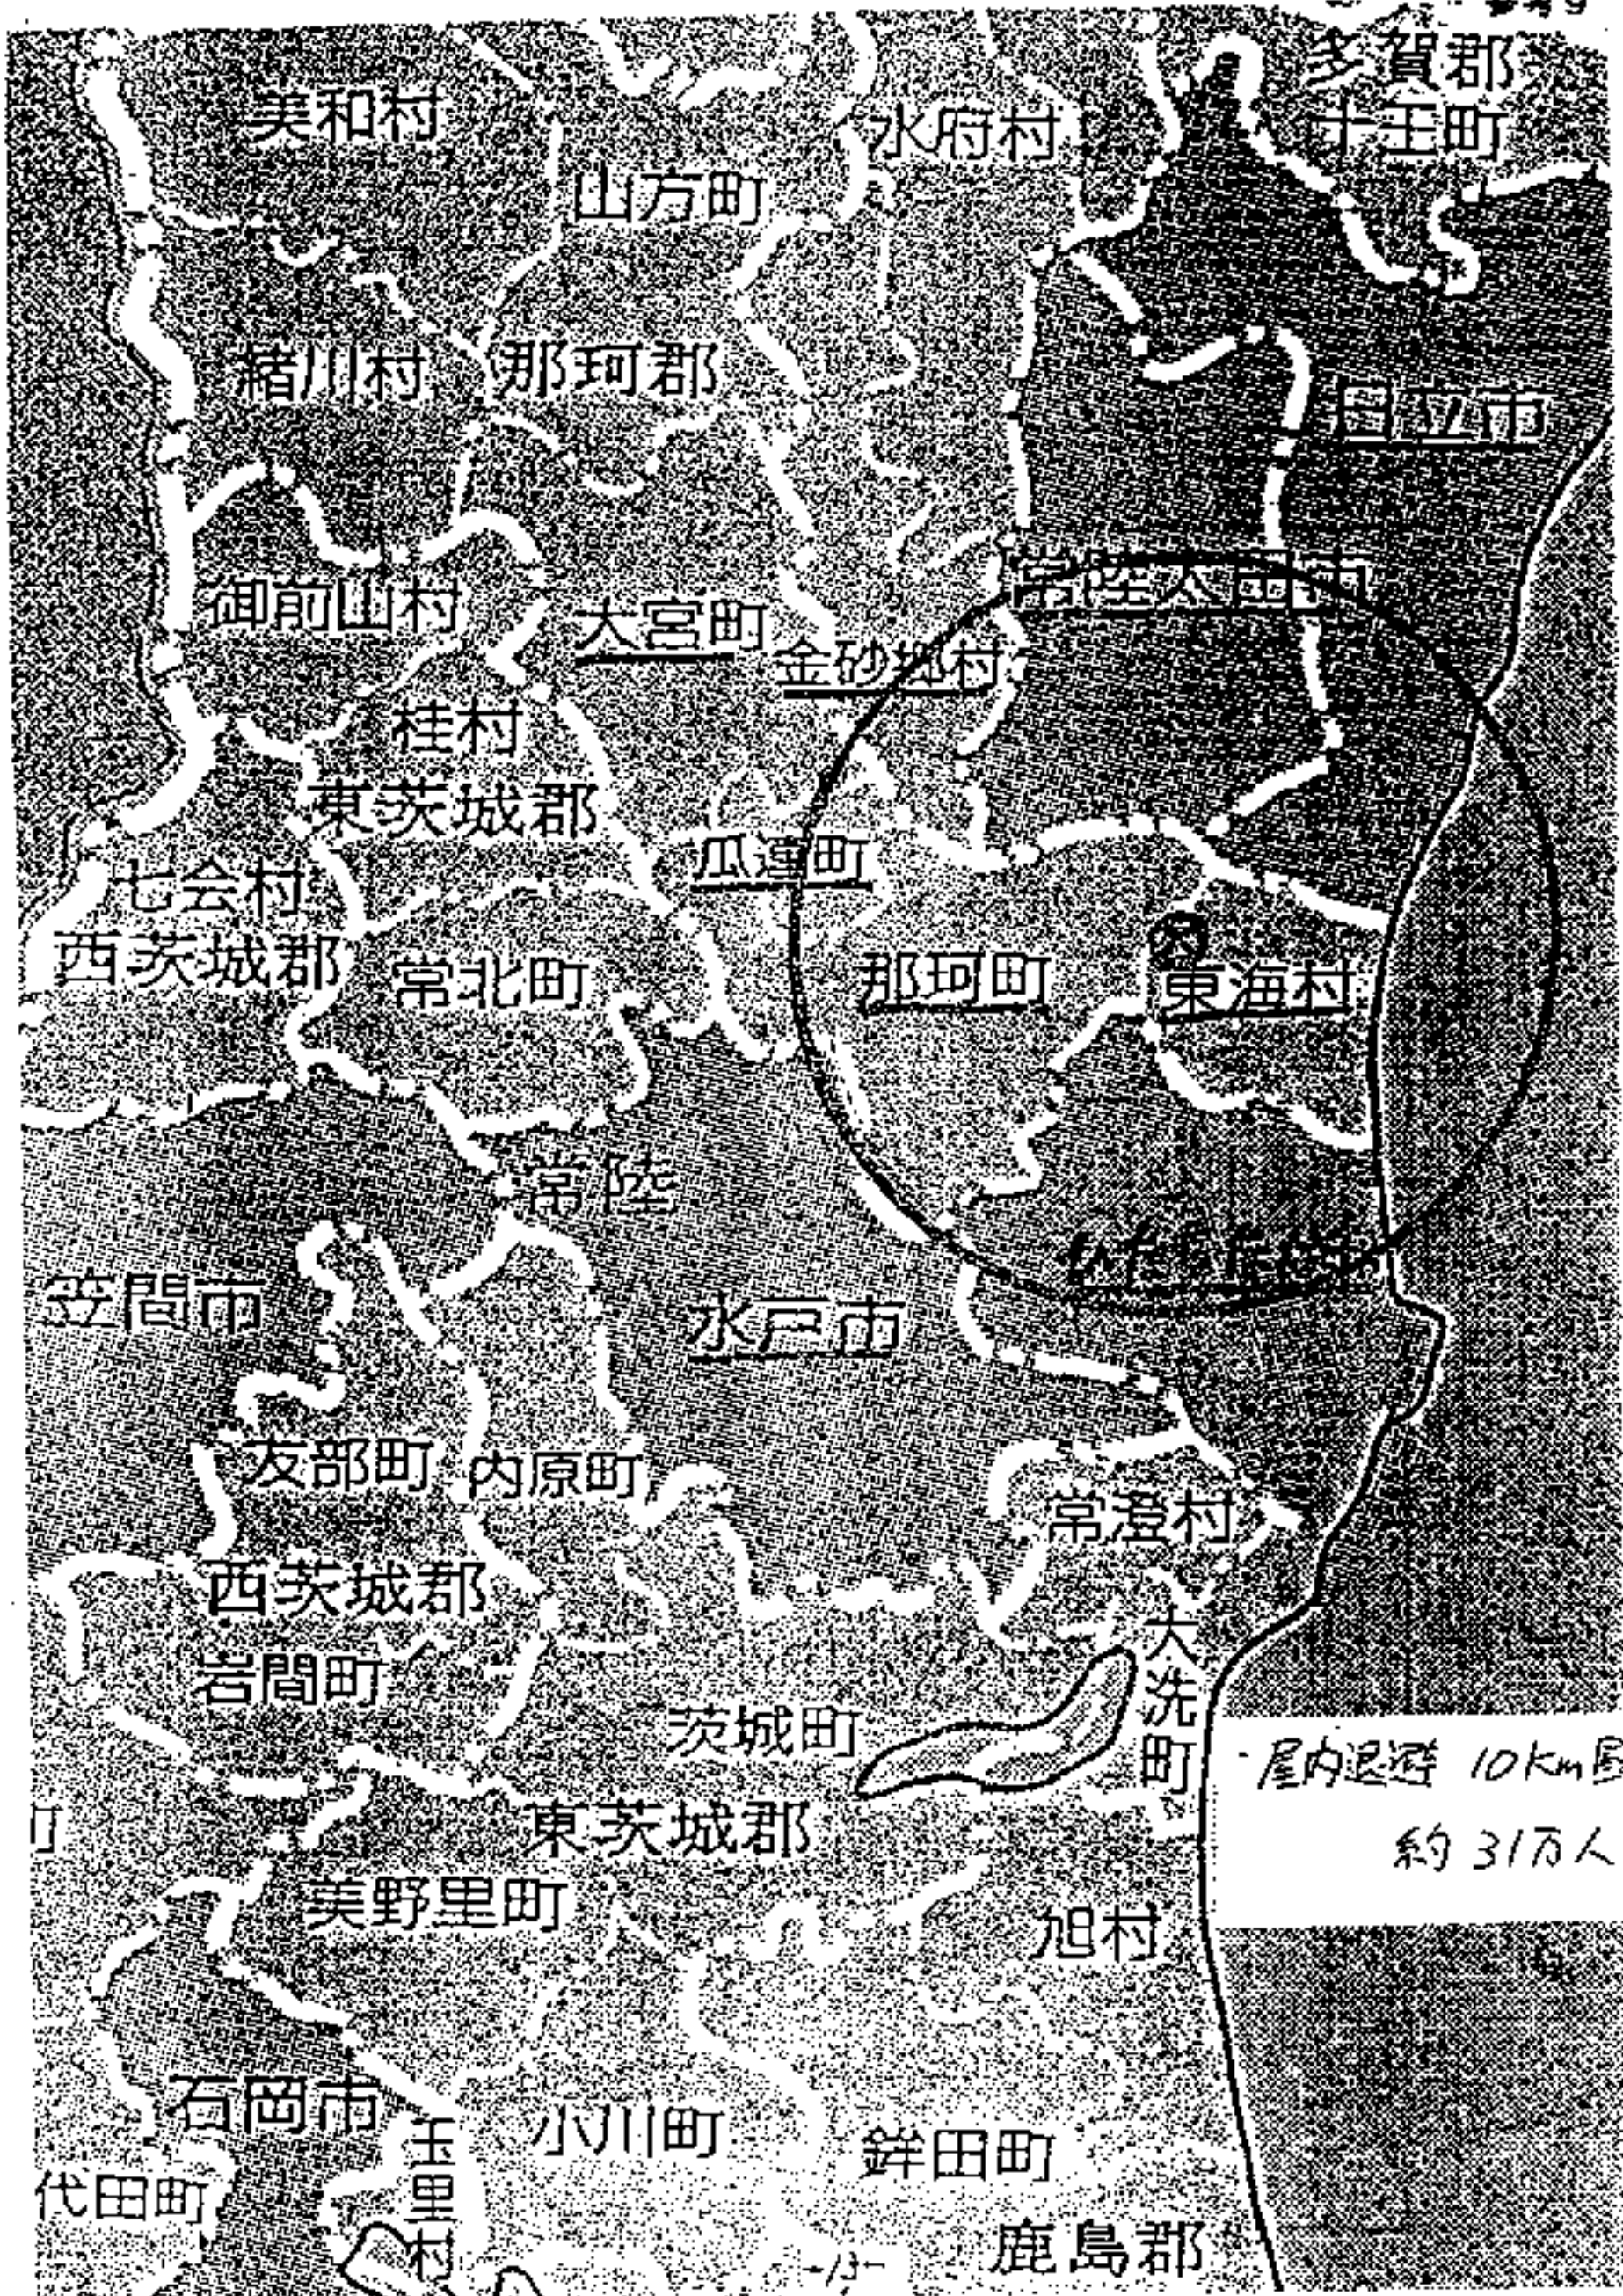
転換機冷却水エアープローライン

沈殿槽外周に設けられている冷却ジャケット内の水（中性子反射体としての効果を持つと考えられる）を抜く作業を行った。

作業は10月1日2時35分から6時4分まで、9回にわたり実施された。まず、クーリングタワー給水弁（弁WS4）を閉じ、同タワードレン弁（弁DR1）を解放することで水抜きを試みたが、あまり水を抜くことができなかった。配管の目詰まりと考え、同配管を破壊し水抜きを行った。更に確実に水抜きを行うため、ジャケットの冷却水出口配管からアルゴンガスを注入した。このような作業の結果、ほぼ水を除去できたものと考えられた。（参考10参照）

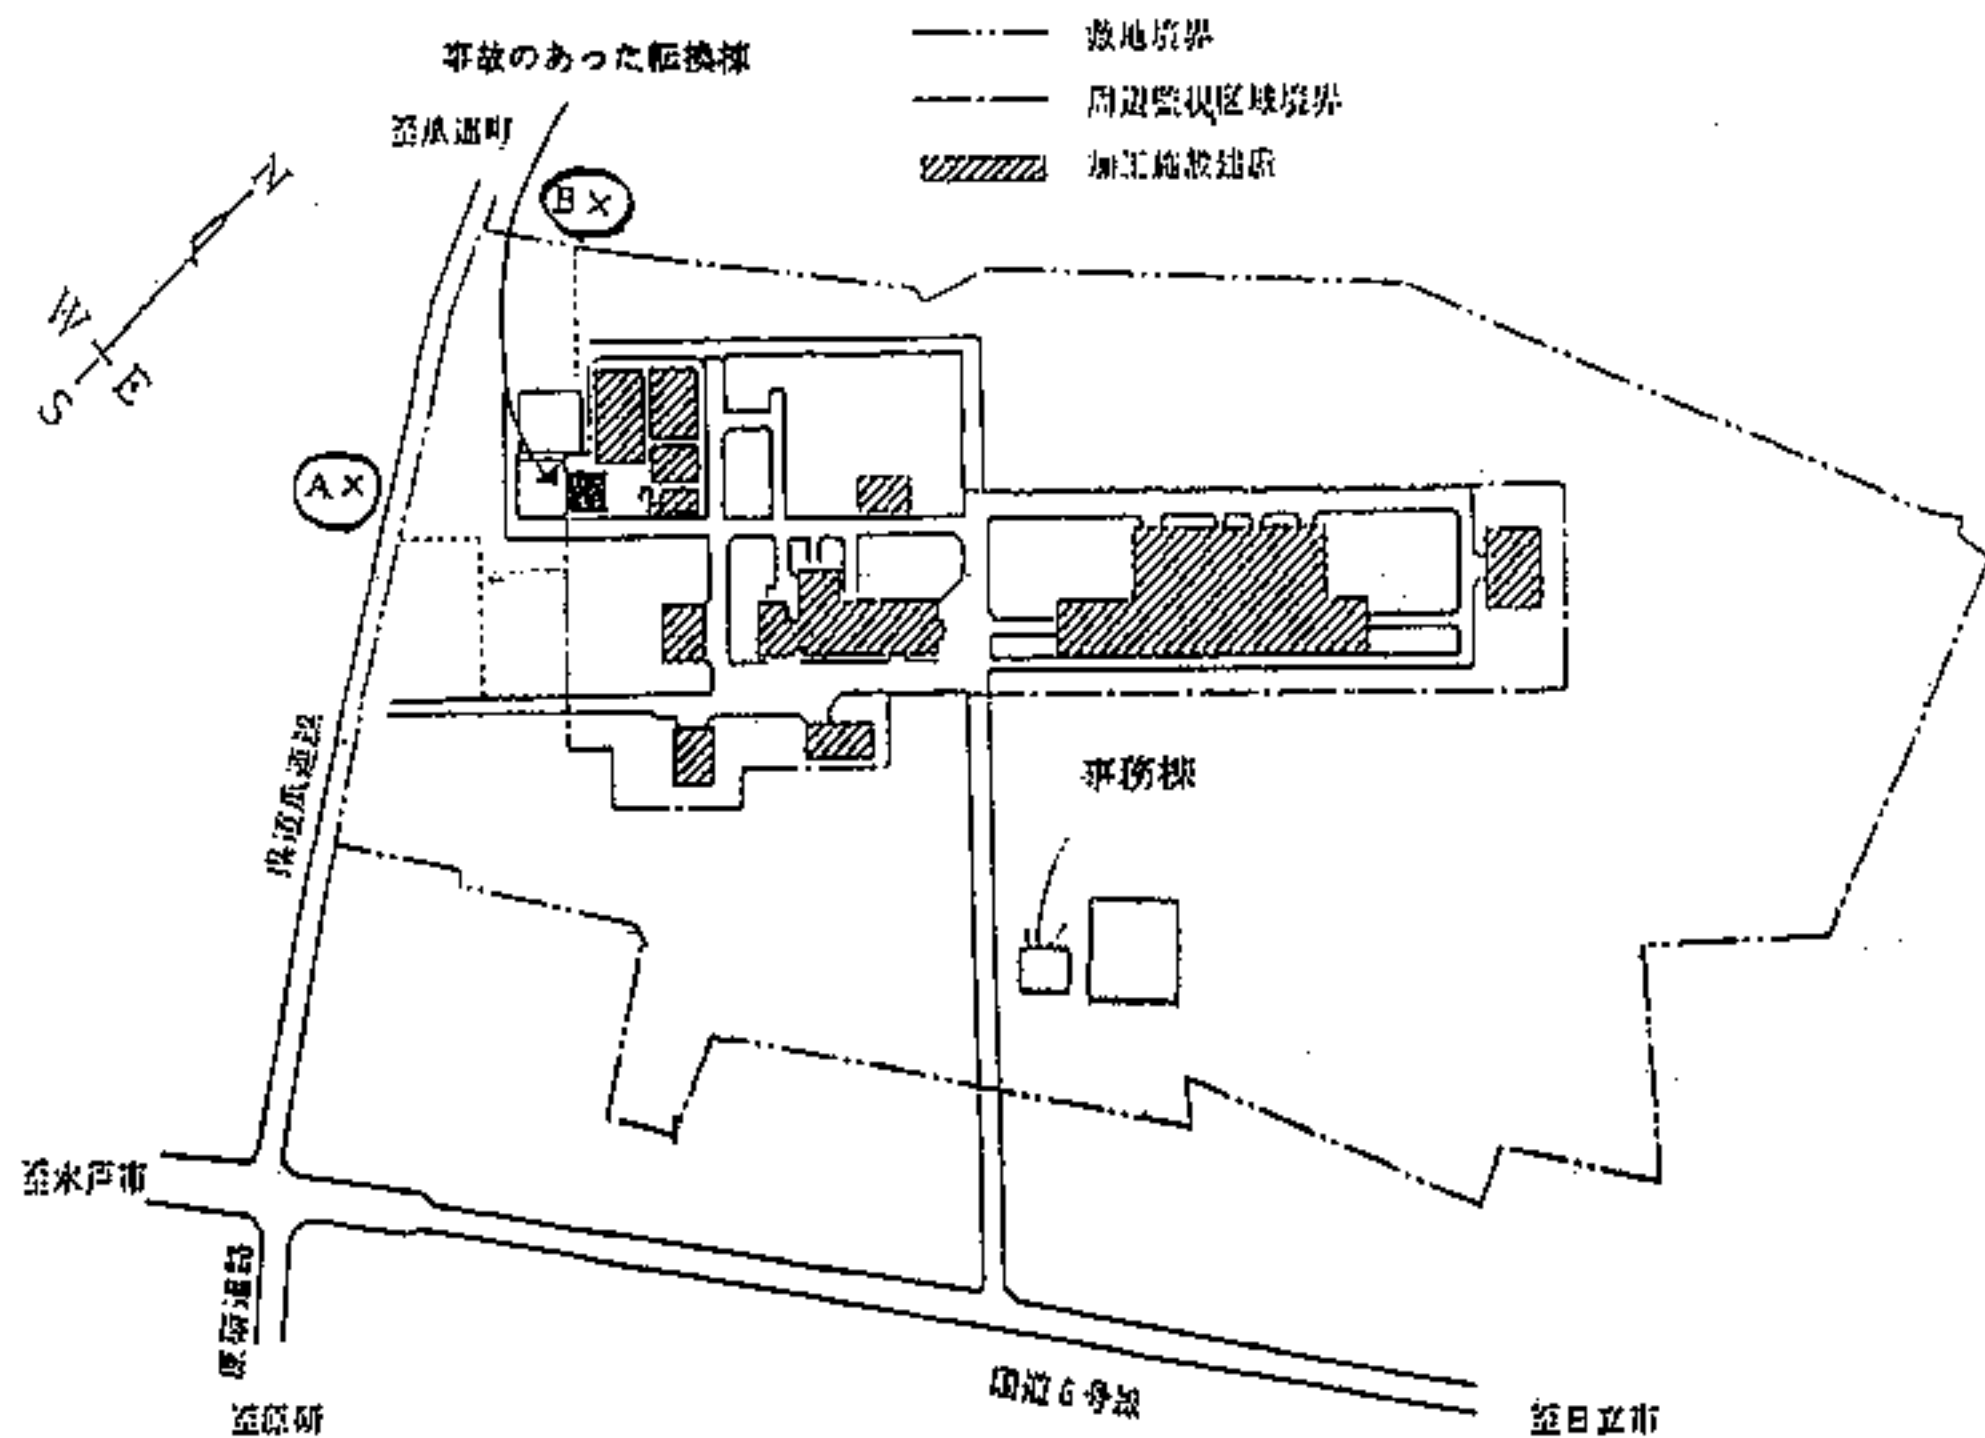
沈殿槽

10時35分頃、沈殿槽に同溶液を約40リットル(ウラン量約16kg)入れ、臨界事故が発生した。
