## 高速増殖原型炉もんじゅの2次系ナトリウム漏えい事故について

平成8年1月9日  
動力炉・核燃料開発事業団

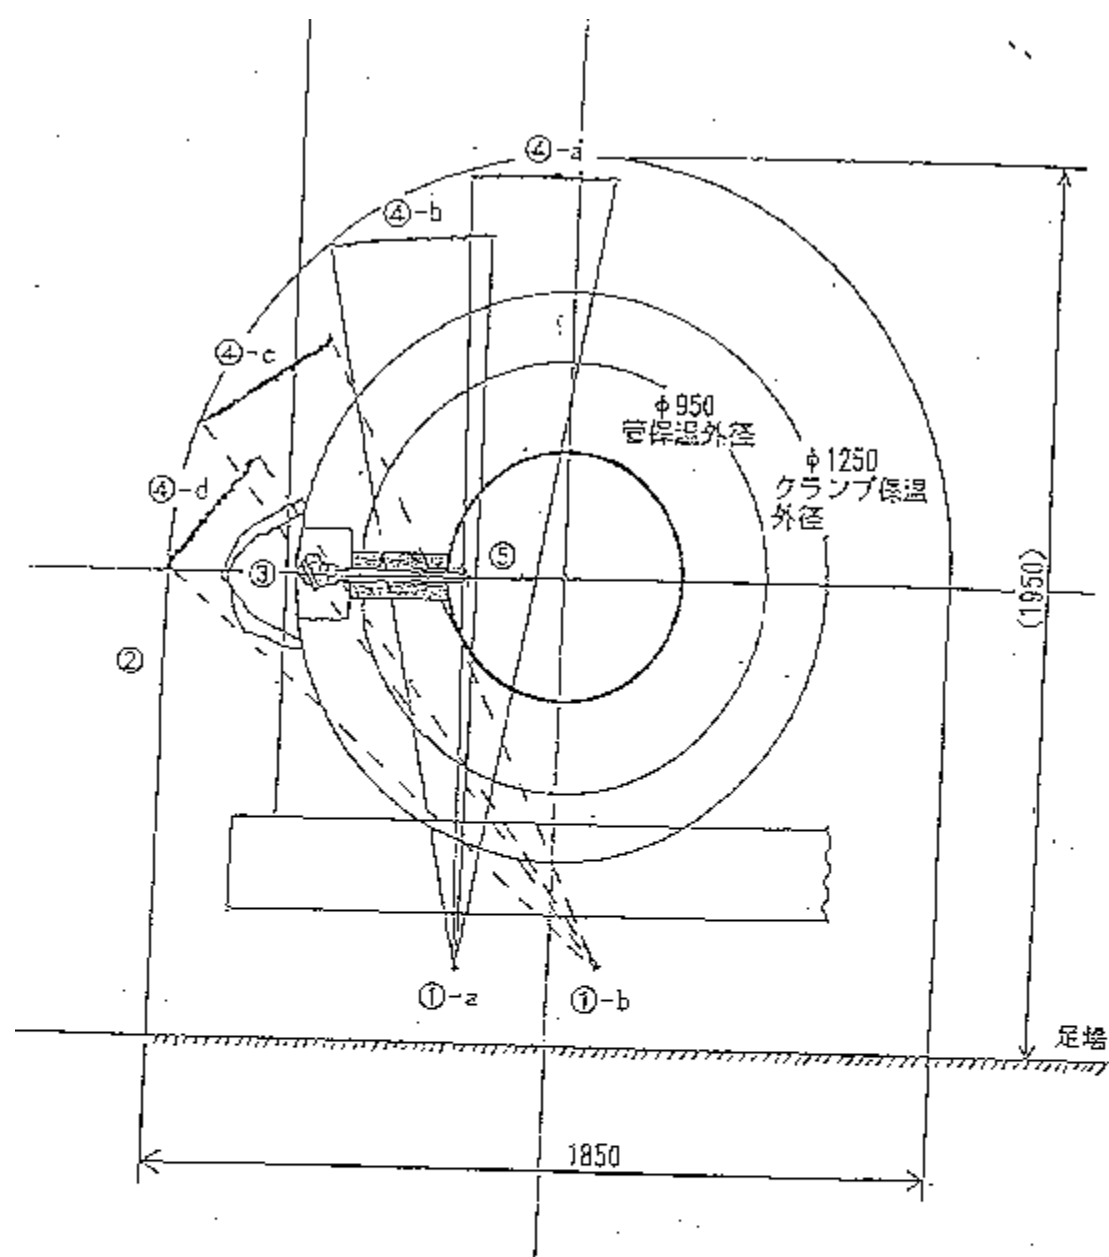
撮影配置図

温度計信号の取り出し部にある保護管部には、ナトリウム化合物らしきものが詰まっていることが認められた。温度計保護管外部の保温材の中にはナトリウム化合物と考えられる濃淡画像は観察されなかった。

X線フィルムから当該温度計ウェルの配管内に射し込まれている細管部がフィルム上で確認できず、更にウェル細管部の中に組み込まれている熱電対（直径約3@）と認められるものが、下流側に約45度方向に曲がっているのが認められた。
