## 日本原子力発電㈱敦賀発電所 2 号機における一次冷却水漏えいの 原因と対策について

平成 11 年 11 月 5 日  
資源エネルギー庁

# 敦賀発電所2号機（加圧水型軽水炉）

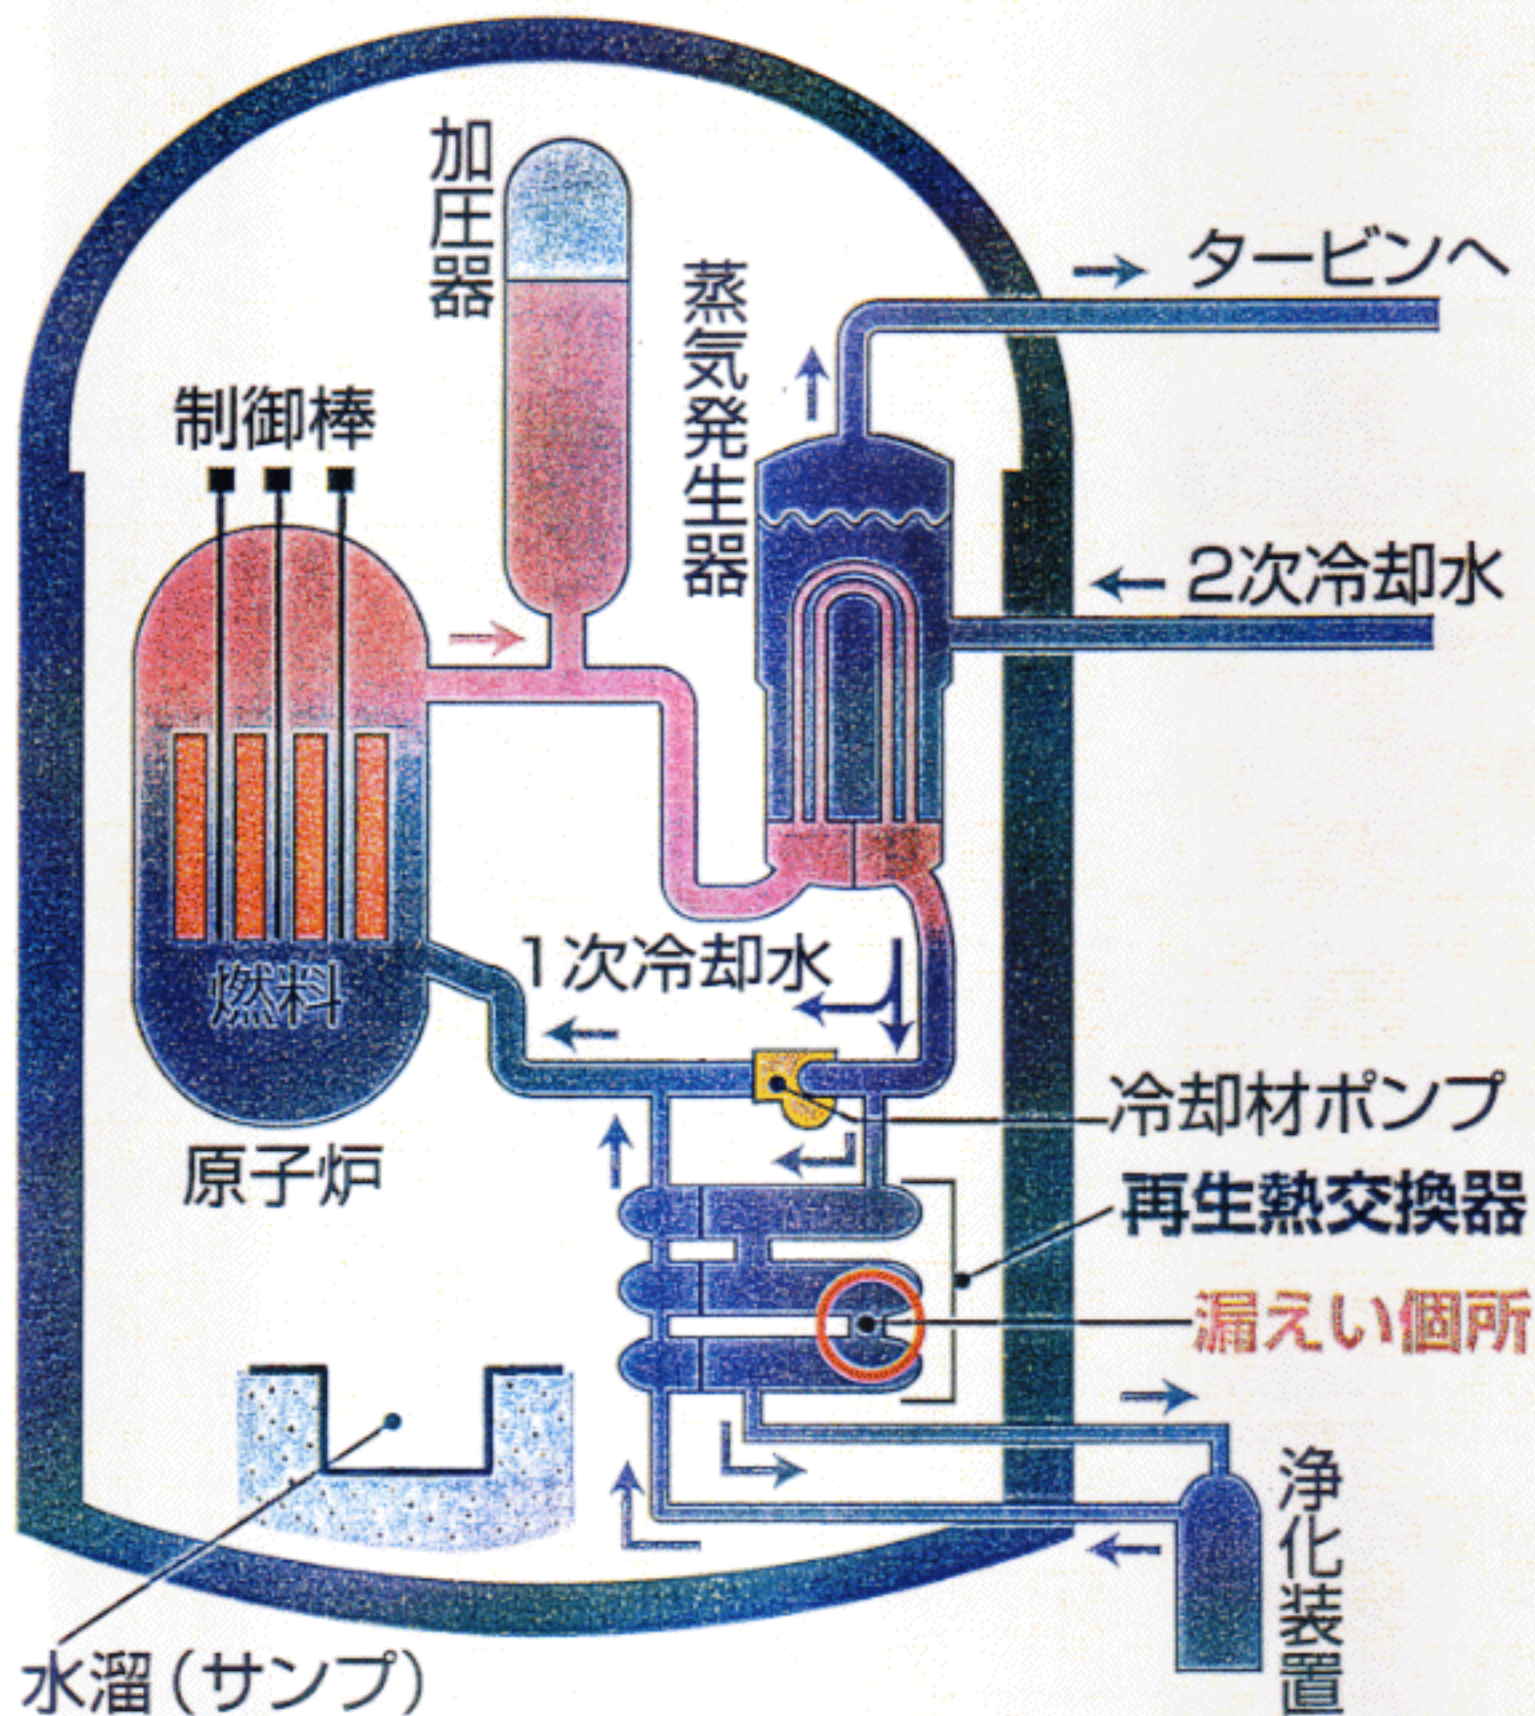
## 原子炉格納容器

7 月 12 日、日本原子力発電㈱敦賀発電所 2 号機において発生した格納容器内における一次冷却水の漏えいは、再生熱交換器の構造に起因する高サイクル熱疲労が原因。

再生熱交換器が中に内筒をもつ構造であったことから、高温のバイパス流と低温の主流が交換器の出口付近で複雑に混合。これによる温度変動から、配管や胴に膨張、収縮の力が長年にわたり繰り返し加わったことで、亀裂が発生・進展したと考えられる。
