第2回原子力委員会  
資料 第 4 号

平成21年1月13日  
日本原子力研究開発機構

**高速増殖原型炉もんじゅ  
屋外排気ダクトの腐食孔の原因と対策について**

高速増殖原型炉もんじゅ  
屋外排気ダクトの腐食孔の確認について（原因と対策）

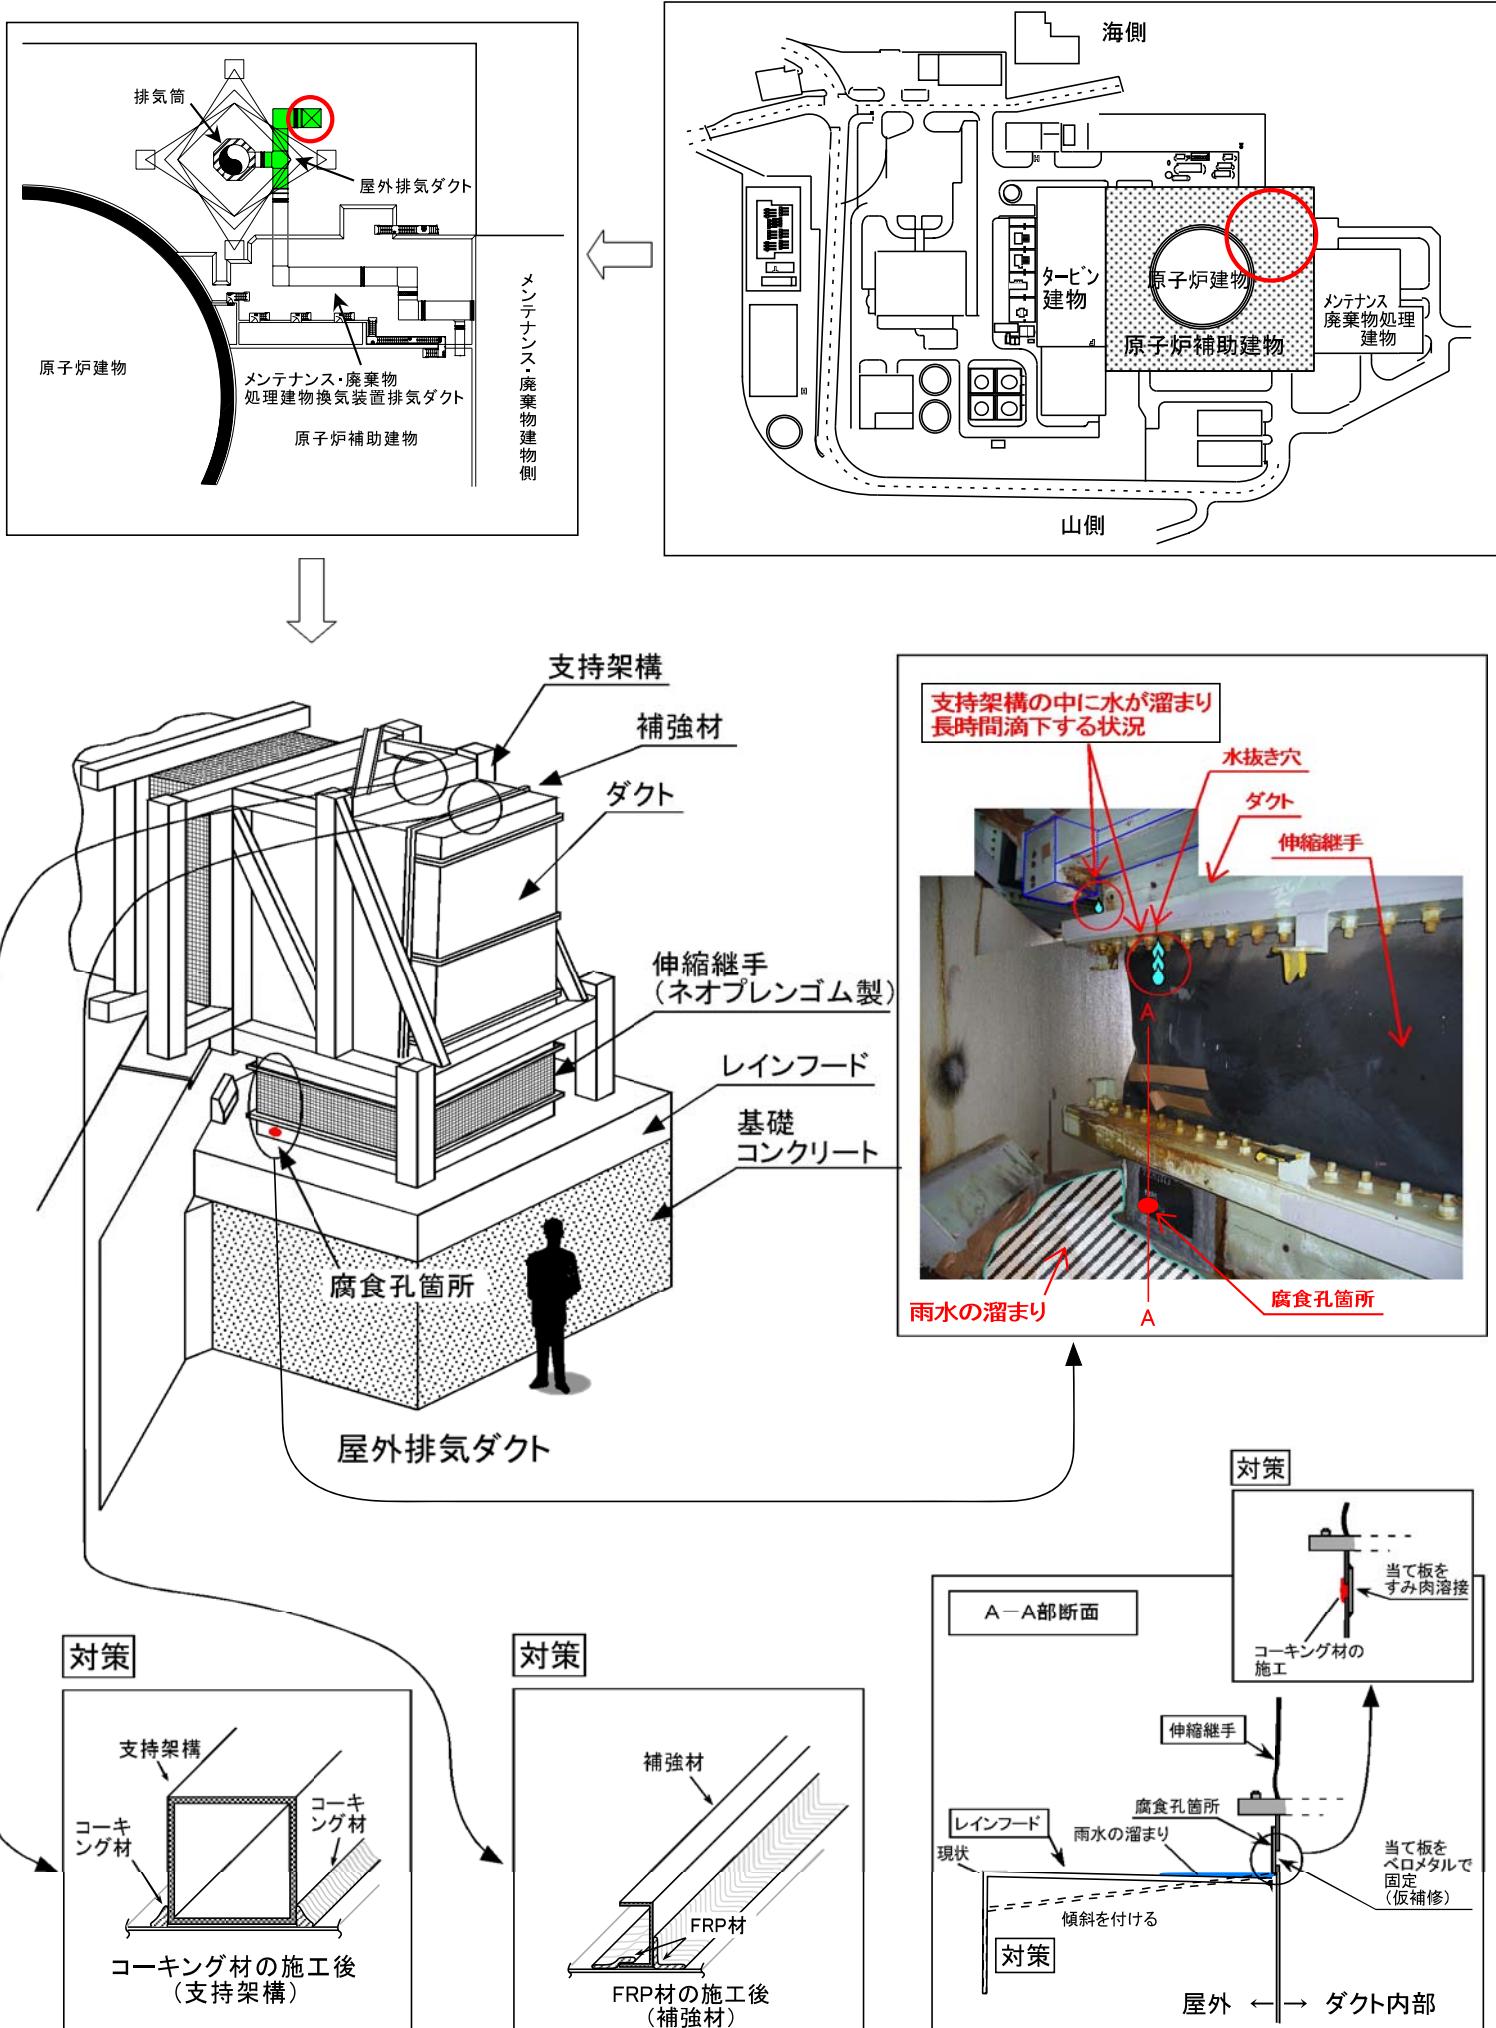
## 屋外排気ダクトの腐食孔の確認について(原因と対策)

- 平成20年9月9日、屋外排気ダクトの計画的な補修のため、当該ダクトの塗装などの作業を行っていたところ、当該ダクトに腐食孔(縦約1cm、横約2cm)を確認した。
- 腐食孔部を切り出したサンプル調査の結果、外面から減肉しており、減肉部の表面に塩素及び酸化物が認められた。

- 屋外排気ダクトの腐食孔(原因調査でさらに1箇所を確認。計2箇所)の周辺は、塩害腐食の発生しやすい環境に加え、構造上雨水が停滞しやすく、日陰にあるため、極めて長時間湿潤雰囲気にさらされる環境となり、腐食が進行したものである。
- 平成2年設置後、平成11年に全面補修塗装した以降、平成19年12月まで計画的な点検は実施していなかった。
- 巡回点検の対象としていなかった。
- 平成19年度12月に点検を実施しているが、腐食孔部の肉厚測定を実施していなかった。

- ダクトに対する当面の措置として、当該腐食孔部や減肉が確認された所について、ダクトの裏側から当て板で補修する短期的対策を行う。
- 更に長期的な観点から出力運転を開始する40%出力プラント確認試験前までに、当該ダクトの全面取替えを実施する。
- 1年毎の外観点検の実施を年度の保全計画に定める。
- 巡回点検の対象に屋外排気ダクトを含める。
- 保守管理の具体的な方法(肉厚測定、保全計画への反映等)を策定する等。
