六ヶ所再処理施設の現状について

2009年2月3日
日本原燃株式会社

第5回原子力委員会
資料第2号

高レベル廃液ガラス固化建屋 固化セルにおける高レベル廃液の滴下について

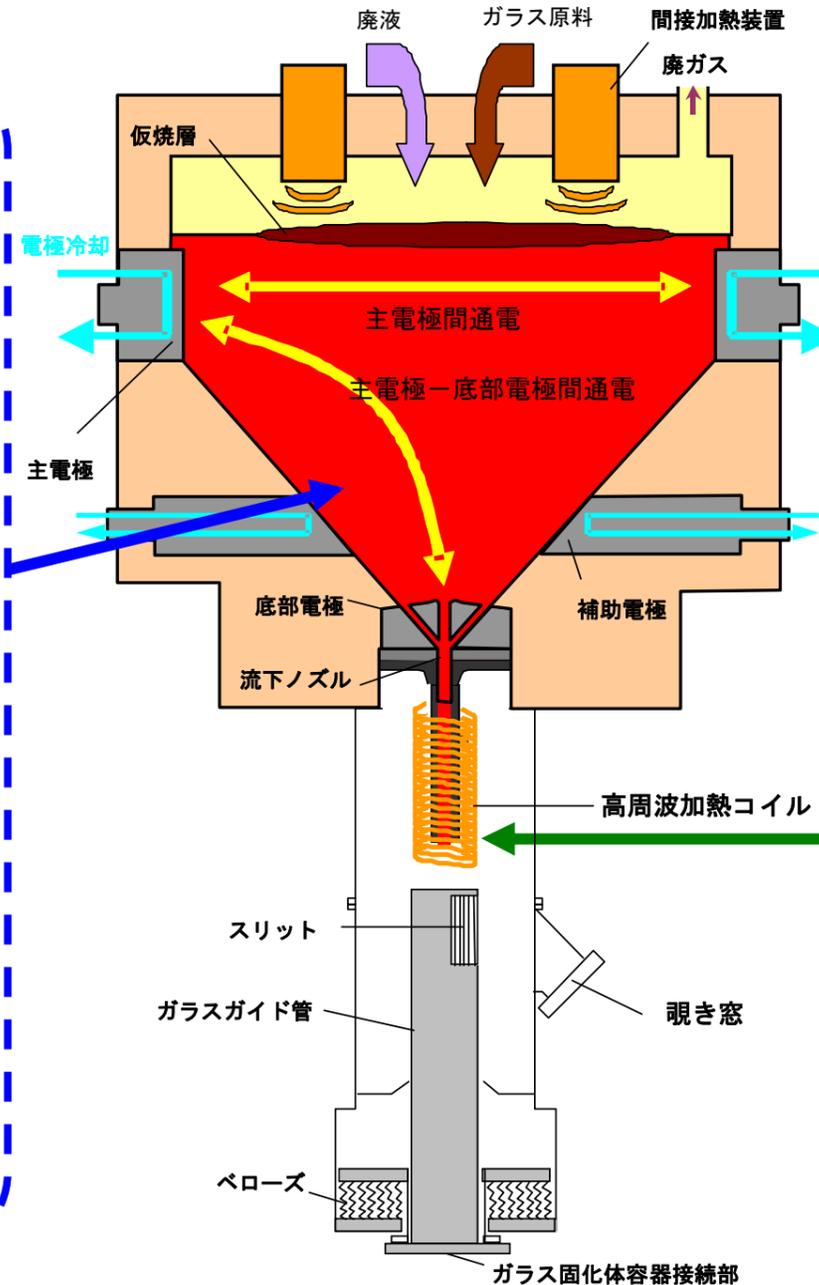
アクティブ試験第4ステップ(2007年11月~2008年2月)での課題

- 安定した運転状態を維持できなかったことや溶融炉底部に白金族元素が堆積により、溶融ガラスの流下が困難
(白金族元素の濃度が高くなり、溶融ガラスの電気抵抗が小さくなりガラスを加熱しにくくなった)
- 低粘性流体の発生
(仮焼層の形成が不十分・不安定なため、ガラスに取り込まれにくいものの一部が低粘性流体として発生)

①仮焼層を安定化するための対策

- 廃液調整 (模擬廃液を添加し、仮焼層形成に適した組成・濃度に調整)
- 廃液供給速度の上昇
- 投入電力調整 (主電極電力等を調整し、適切なガラス温度等を維持)

②白金族元素の堆積を抑制するための対策

- 回復運転方法の改善
「洗浄運転」への移行判断基準を設定することで、白金族元素による影響が顕著になる前に洗浄運転に移行し、効果的な回復運転を実施
- 保持運転方法の改善
(炉底部を低温にして白金族元素の沈降を抑制するなど、溶融炉の状況に応じた運転方法を設定)

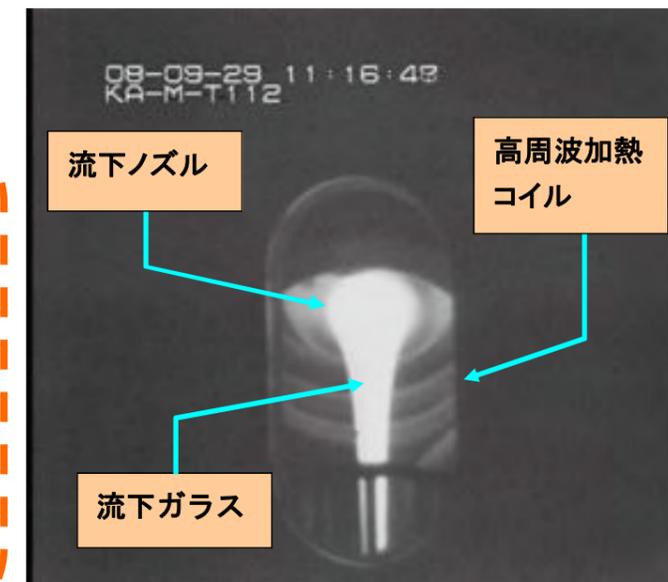
試験運転実施状況 (不溶解残渣廃液混合) : 2008年10月23日~

- 5バッチを流下した時点で「洗浄運転」の判断基準に達したため、回復運転 (洗浄運転及び炉底攪拌) を実施
- 短期間で洗浄運転が必要になった原因を調査中
- 洗浄運転及び炉底攪拌を実施したが、十分な効果は確認できなかった
- 攪拌棒の動きが鈍くなり、攪拌棒が炉内から引き抜けない状況が発生。間接加熱装置を取り外し、ITVカメラを挿入し攪拌棒の状態を観察。攪拌棒が曲がっていることを確認。攪拌棒の撤去作業を実施。
- また、炉内詳細観察を実施したところ、アンカレンガの一部が損傷していることを確認。原因を調査中。

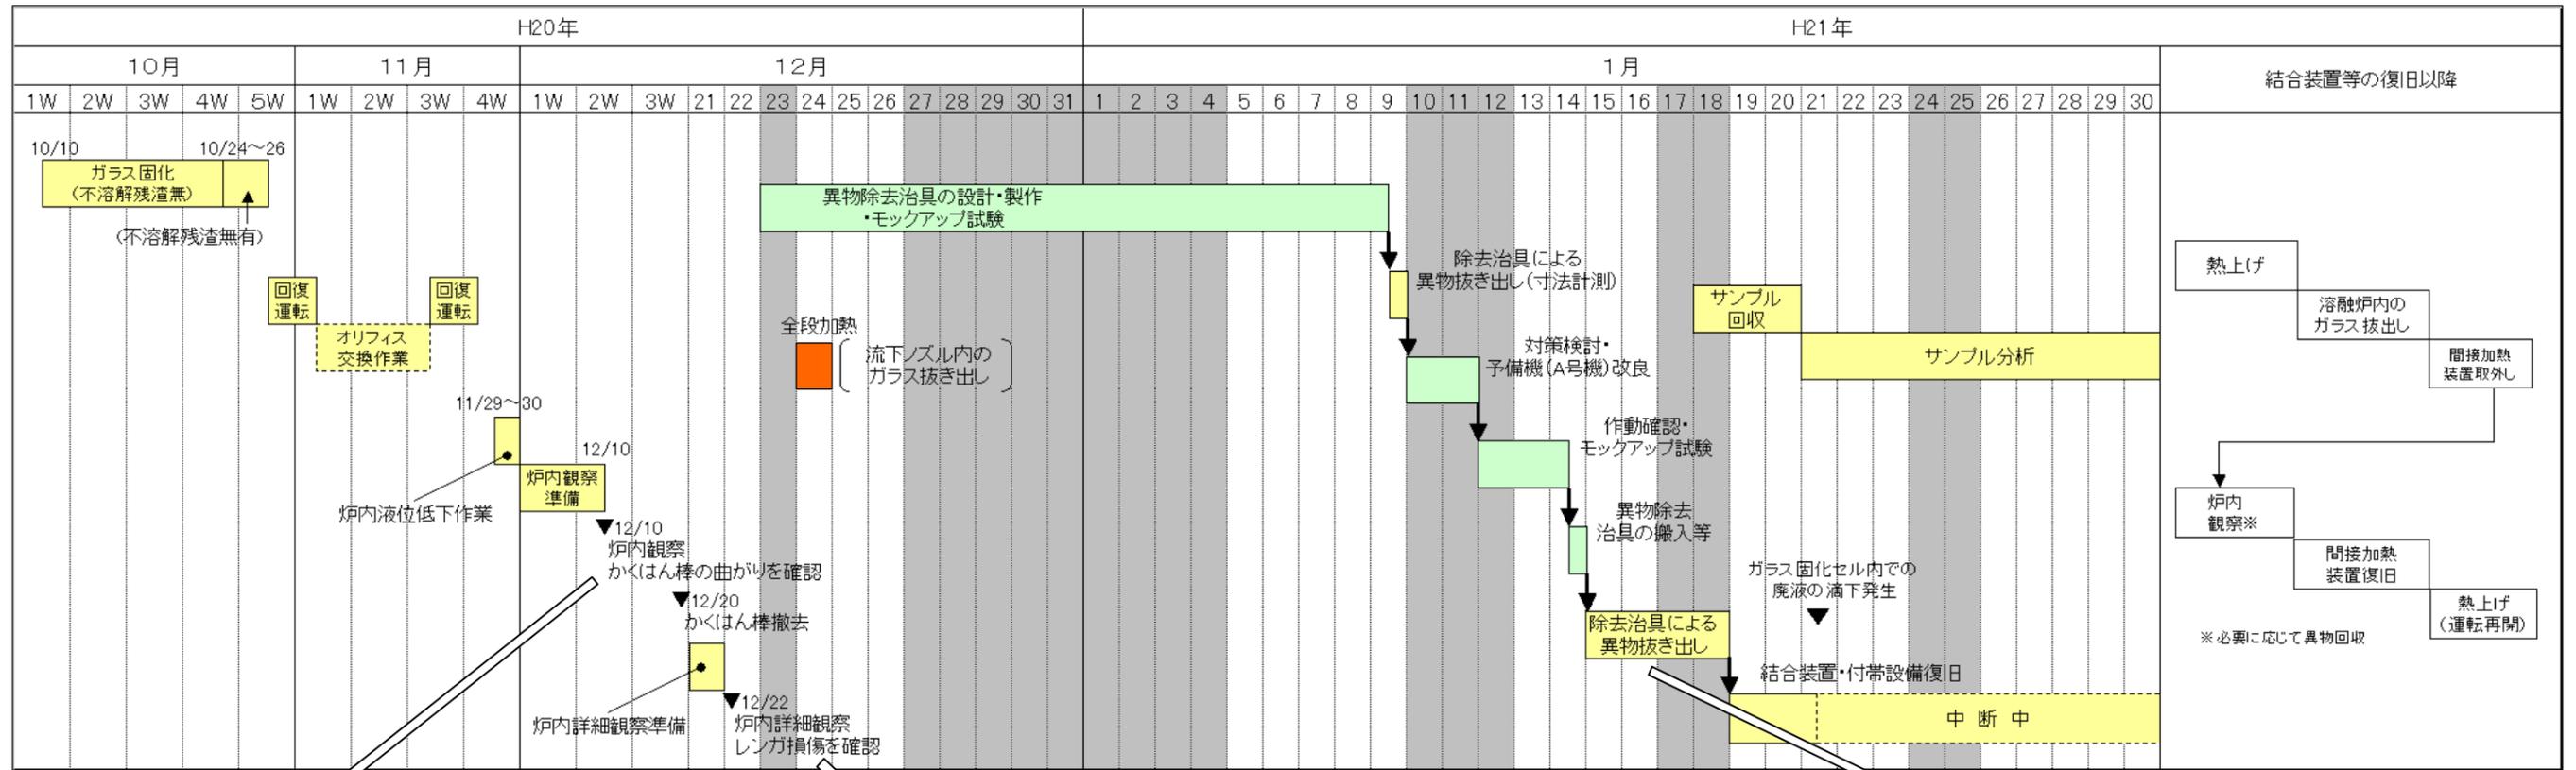
ガラス溶融炉に係る作業の経緯と予定

12/10 攪拌棒(直棒)の曲がり確認

12/22 炉内詳細観察 アンカレンガ損傷確認

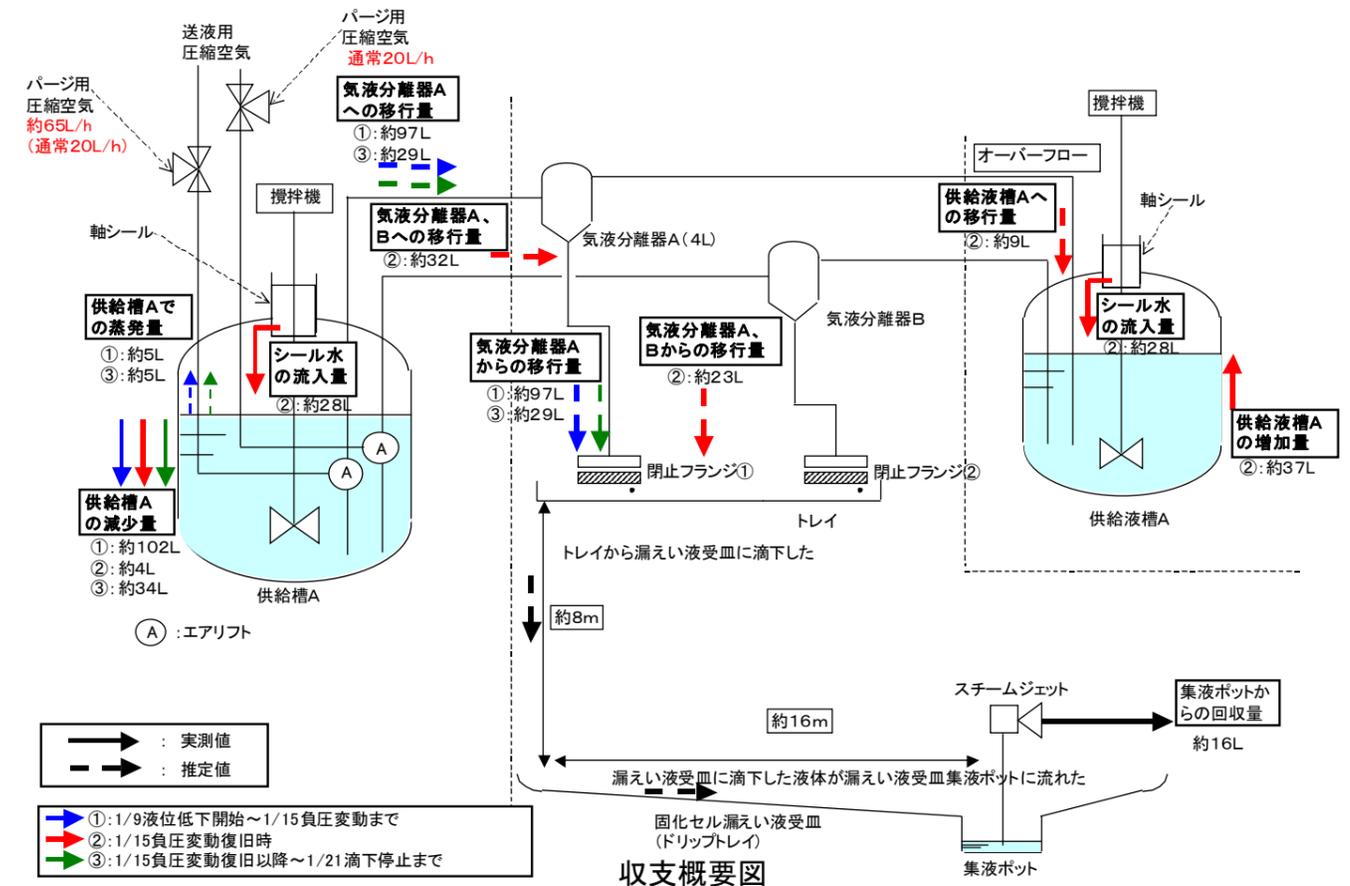
4. 滴下量の評価

調査により確認された供給槽 A の液量変動、負圧変動等の各事象発生 の 時期等から高レベル廃液が閉止フランジ①及び②に移送された量を評価した結果は約 150 L であり、最大でこの量が閉止フランジ①及び②からセル内に滴下したものと考えられる。

高レベル廃液の滴下及び漏えい液受皿集液ポットの液位上昇が発生したメカニズムを以下のように推定した。

- エアリフトに汚染拡大防止のために供給しているエアリフトのパージ空気流量の増加が発生したことにより、供給槽Aから気液分離器まで廃液が到達し、供給槽Aの液位が減少し始めた。
- 気液分離器に到達した廃液は、重力により閉止フランジ①まで到達し、閉止フランジの隙間からトレイに滴下し始めた。供給槽Aの液量の減少速度から、滴下量は約12 mL/分程度であると推定される。約1.5時間後には、トレイから直下の漏えい液受皿への滴下が始まったものと推定される。
- トレイから滴下した廃液は、約8m下の漏えい液受皿上に滴下するが、時間当たりの滴下量が小さいことから漏えい液受皿上で蒸発し、漏えい液受皿集液ポットに到達しない状況が続いた。
- 塔槽類廃ガス処理設備において、過負圧事象が発生し、その復旧作業として、塔槽類廃ガス処理設備の負圧を浅くした。これにより供給槽Aの液面が低下し、浸液率が上昇し、エアリフトによる液の移送量は多くなった。その結果として、閉止フランジ①からの廃液の滴下速度が増加(約92 mL/分)した。この際、漏えい液受皿集液ポットに廃液が到達した。
- このとき、以前から漏えい液受皿に滴下し、蒸発により濃縮されていた溶液の一部と混ざり合いながら集液ポットに流入したため、セシウムの放射能濃度等が約4倍になったものと推定される。
- 過負圧事象の復旧作業が終了した後、塔槽類廃ガス処理設備の負圧を初期状態に復旧した。このため、供給槽Aからのエアリフトによる廃液の移送が従前の状態に戻り、閉止フランジ①の隙間からの時間当たりの滴下量が小さくなったことから、漏えい液受皿上で蒸発し、漏えい液受皿集液ポットに到達しない状況となった。

- (1) エアリフトのパージ空気流量の変動防止
 - ・流量計調節弁への近接防止を行うとともに偶然接触した場合などに簡単に調節弁が動かないように調節弁の養生を行う。また、恒久対策として、計画的に定格流量以上流れにくい構造とする。
- (2) 閉止フランジの取付け方法の見直し
 - ・セル内の廃液等の系統に設置する閉止フランジの取付け作業を行う際には、万一の場合を考え閉止フランジに廃液が移行することを考慮した取付け方法に見直しを行う。また、セル内の廃液等の系統に設置するフランジ部に設置されているトレイの状態を定期的に点検することを手順化する。
- (3) その他の対策
 - ・高レベル濃縮廃液、不溶解残渣廃液、プルトニウム濃縮液を内包する貯槽等については、現状実施している定期的な液量の記録に加え、監視制御盤におけるトレンドにより長期的な変動監視を行うことをルール化する。
 - ・高レベル濃縮廃液、不溶解残渣廃液、プルトニウム濃縮液を内包する貯槽等からの漏えい拡大防止用の漏えい液受皿について、液位上昇に関連する槽液量等のパラメータを抽出するとともに、液位上昇が確認された際に関連するパラメータの評価及び監視を行うことを手順化する。
 - ・エアリフトのパージ空気量計を巡視点検の対象とし、適正なパージ空気量を確認する。

これらに加え、安全上重要な漏えい液受皿の液位高警報発報時に、その発報が計装配管の詰まりによる発報と考えられる場合であっても、ITVカメラによる目視確認等による代替手段を講じる場合を除き、漏えい液受皿の液体を分析・移送することを手順書に追加する。

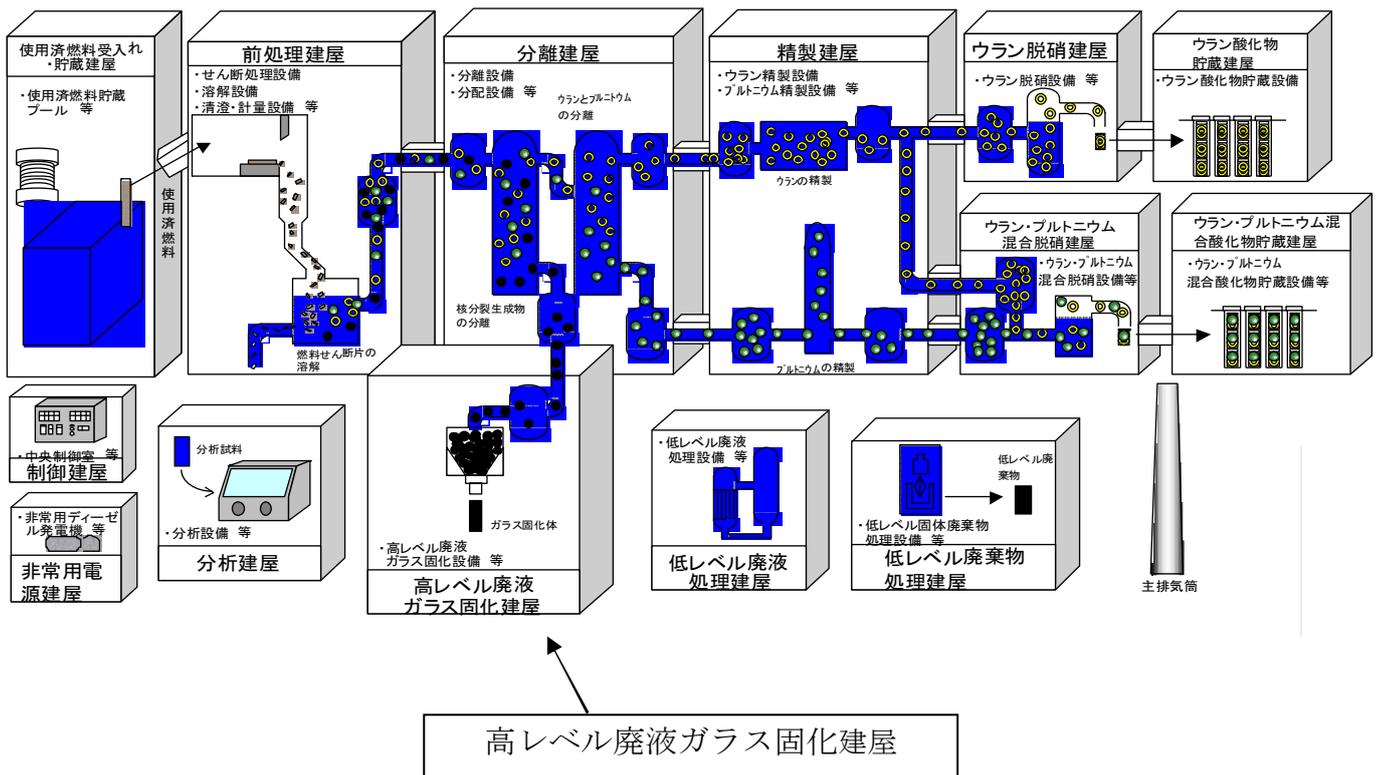
1月21日に、漏えい液受皿の液位計の計装配管詰まり除去作業の一環として高レベル廃液ガラス固化建屋の固化セルの漏えい液受皿集液ポット内に滞留していた液体の分析を行ったところ、放射能濃度が高いことを確認したため、固化セル内をITVカメラで確認した。同日18時35分頃（18時37分）に、高レベル廃液供給配管閉止フランジ（以下、「閉止フランジ①」という。）から、高レベル廃液が滴下していることを発見した。

固化セル内の漏えい液受皿集液ポット内の溶液（約16L）については、23時10分頃に回収した。

本事象による周辺環境及び人への影響はありません。
