原高機構（J）第045号
平成25年9月24日

大強度陽子加速器施設

J-PARCハドロン実験施設における放射性物質の漏えいについて (第三報)

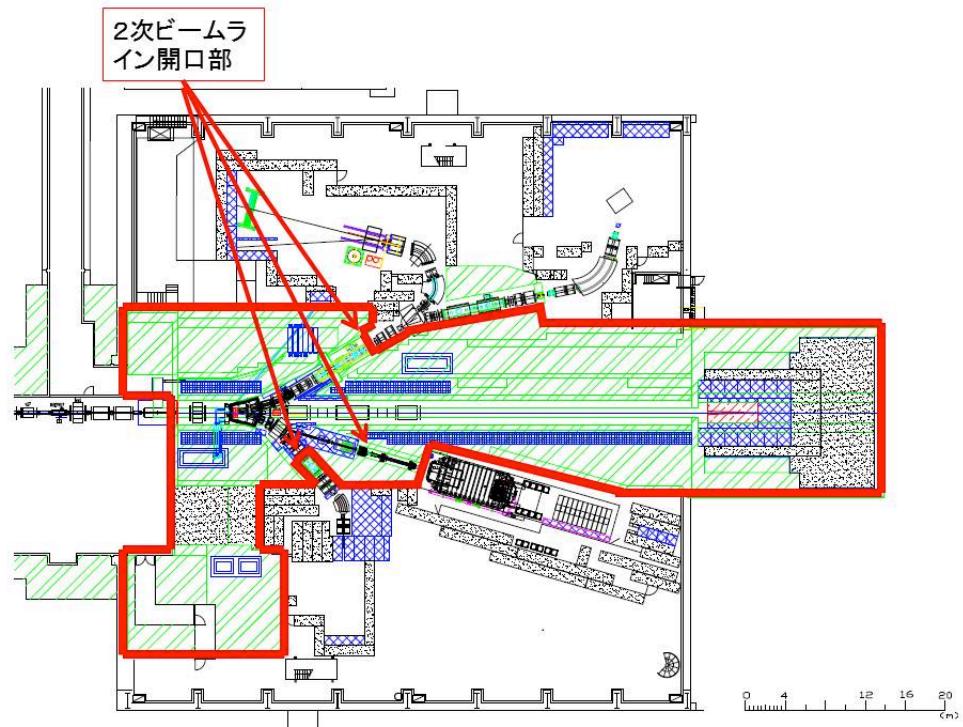
図7.1-6：ハドロン実験ホールの放射線管理区域

今回の事故では、ハドロン実験ホールのコンクリート遮へい壁で囲まれた一次ビームライン室にあった放射性物質が遮へい壁の外に漏れ出た。コンクリート遮へい壁は主として標的やビームダンプで発生する中性子などが外部に出る量を減少させるための遮へいを目的としている。また、遮へい壁内部では中性子によって空気が放射化するため、コンクリートブロックを重ねる際は、間にゴムシートを挟む、配管ダクト等の貫通部をコーリングや粘土などで塞ぐなどの対策を取ることで、漏れ出ることを防ぐ設計及び実装がされていた。これらは、KEK-PS（KEKつくばキャンパスで1976年から2005年にかけて稼働していた陽子シンクロトロン）実験施設における経験に基づいて設計したもの。今回の事故に対しては、標的の損傷によって生成される放射性物質までは想定していなかったので、気密が十分でなく第2種管理区域に放射性物質の漏えいを引き起こした。また、ハドロン実験施設の第1種管理区域からの放射性物質の漏えいや汚染の程度を外部からモニタする手段が無かった。

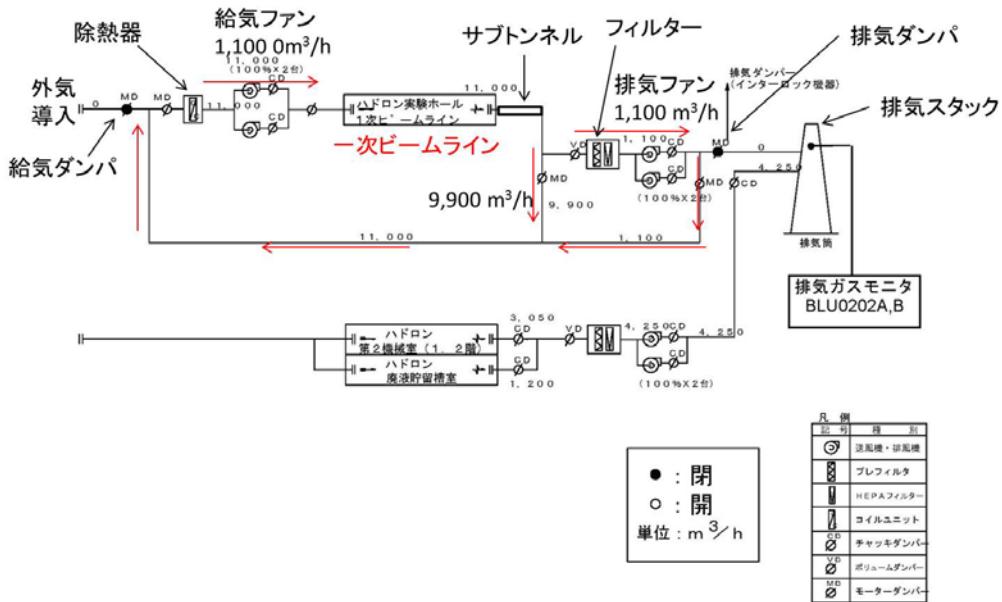
図7.1-7 ハドロン実験施設の一次ビームライン空調系統図

が、主目的は一次ビームライン室内の機器から発生する熱の除去である。ビーム運転中、空調は循環運転されており、10 %がフィルタ（HEPAフィルタ）を通過する。しかし、循環運転中は放射性物質の濃度を監視しておらず、ビーム運転終了後の一次ビームライン室の排気は、放射線レベルの減衰を待って、放射性物質の濃度を監視しながらフィルタを通して行う設計及び実装である。ハドロン実験ホール内の第1種管理区域に含まれない領域は第2種管理区域で、表面汚染や空気汚染が管理区域設定基準を超えるおそれがあるとされる領域である。
