高速増殖原型炉もんじゅの原子炉  
設置変更許可申請の概要

平成14年12月

1. 申請の概要

型式 プルトニウム・ウラン混合酸化物燃料ナトリウム冷却高速中性子型  
熱出力 714MW

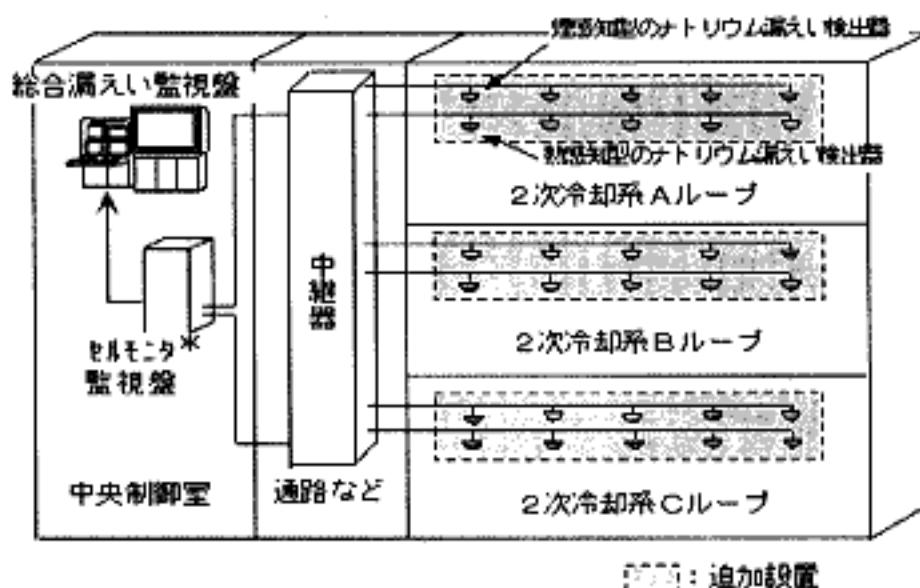
図 II 煙感知型及び熱感知型のナトリウム漏えい検出器の設置

## 煙感知型及び熱感知型の ナトリウム漏えい検出器 の設置

- ・ナトリウム漏えいの検知機能を強化

ナトリウム漏えいの検出機能を強化するため、煙感知型及び熱感知型ナトリウム漏えい検出器を設置することとしている（図Ⅱ）。

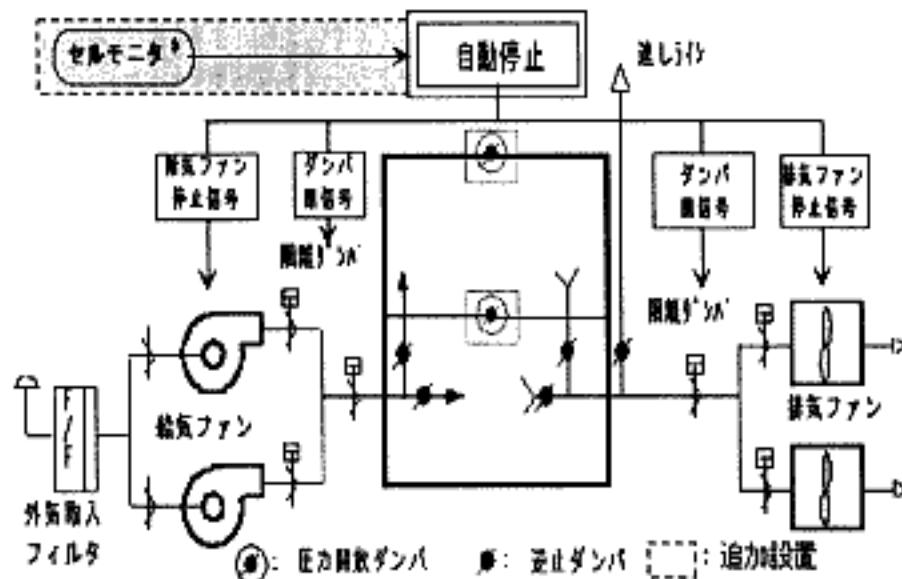
### 図Ⅲ 換気空調設備等の改造

## 換気空調設備等の改造

- ・換気空調設備の自動停止の追加
  - ・圧力開放ダンパを設け、漏えいナトリウムの燃焼による圧力上昇を抑制

2次冷却材ナトリウムの漏えい時に、煙感知型等のナトリウム漏えい検出器の信号により換気装置を自動停止させるインターロックを設置することとしている。

また、漏えいナトリウムの燃焼による圧力上昇を抑制できるように、圧力開放ダンバを設置することとしている（図Ⅲ）。

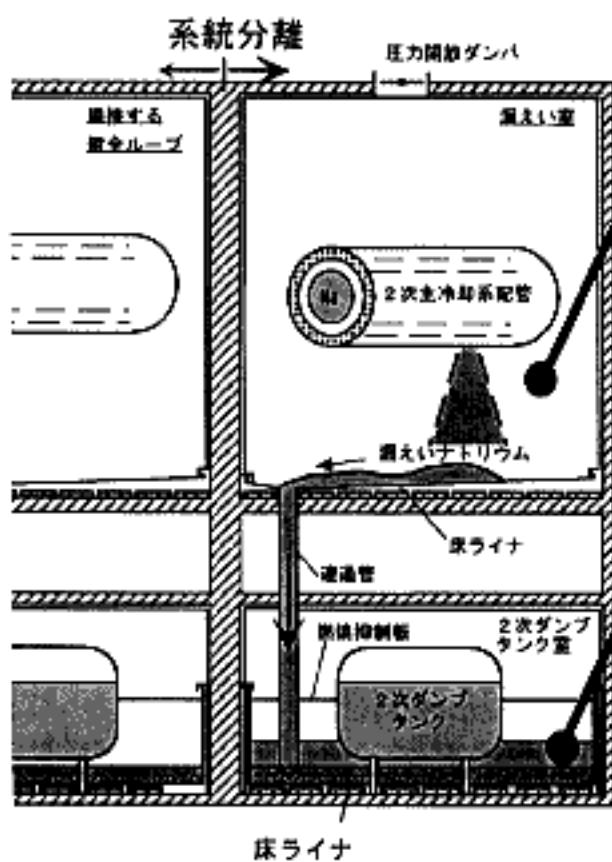
## 図IV 安全評価（漏えいナトリウムによる熱的影響の解析）

### 流出・移送過程の解析（建物耐圧の確認）

漏えいナトリウムが漏えい口から床ライナ上に流出落下し、床ライナ上を流れて連通管開口部に達する過程の熱的影響を解析する。

### 貯留後の解析 (建物コンクリートの健全性の確認)

漏えいナトリウムが貯留場所に貯留された後の熱的影響を解析する。

### 安全評価

漏えいナトリウムによる熱的影響によって原子炉補助建物の健全性が損なわれることはなく、系統分離は保持されることから、漏えいループ以外のループによって炉心の十分な冷却機能が保持される。

設備改造を踏まえ、2次冷却材漏えいを想定した事故解析（漏えいナトリウムによる熱的影響の解析）を行うものである。解析結果の概要を図Ⅳに示す。

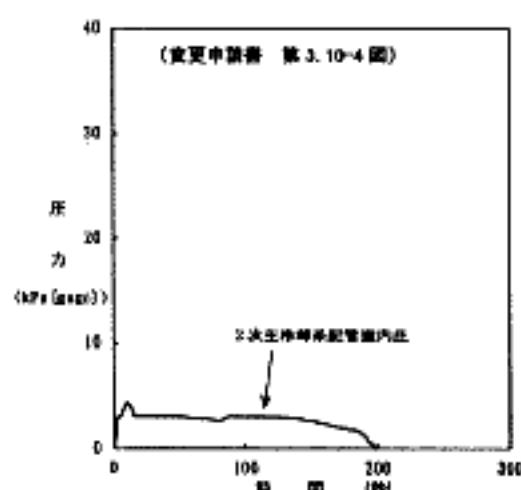
2次主冷却系配管室内圧変化

2次主冷却系配管室における内圧変化を下図に示す。内圧上昇は約 4.3kPa であり、原子炉補助建物当該室の耐圧 58kPa[gage]以下にとどまる。

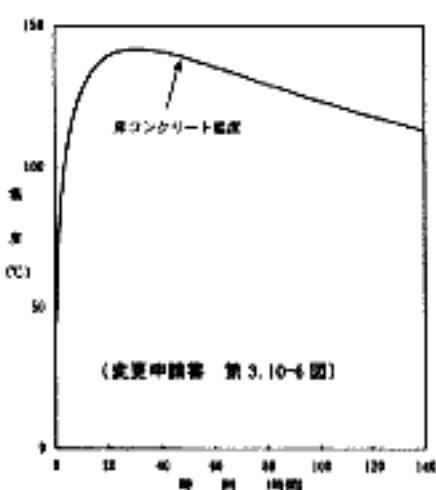
2次ダンプタンク室床コンクリート温度変化

2次ダンプタンク室における建物コンクリートの温度変化を下図に示す。建物床コンクリートの最高温度は約 140°C であり、コンクリートの健全性が損なわれることはない。

（試験の結果、175°Cでも健全性が保たれることを確認している。）

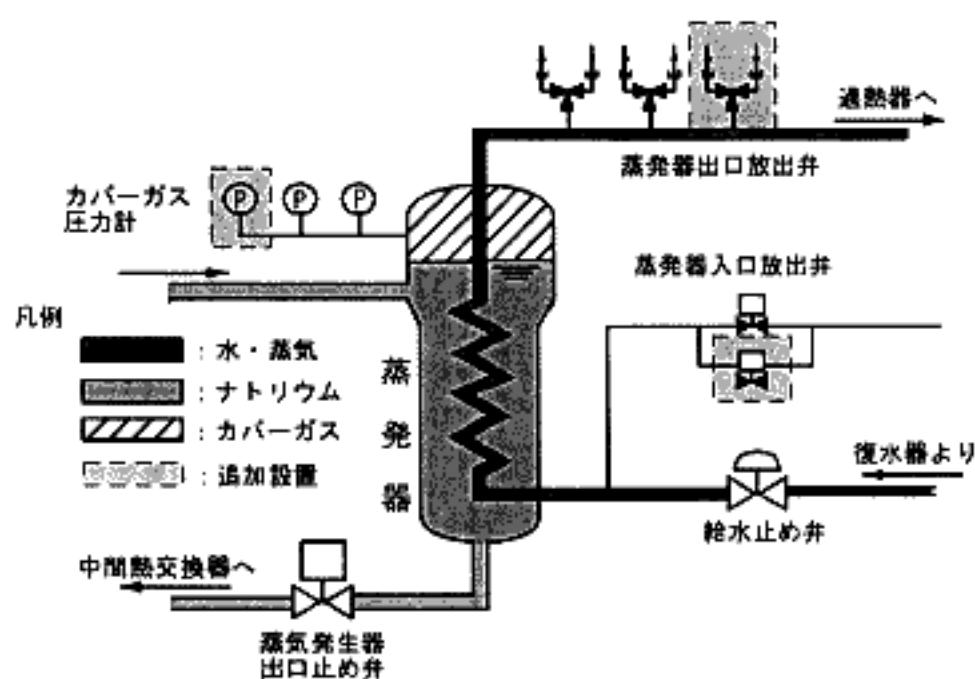
図V 蒸気発生器伝熱管の破損に対する設計

### カバーガス圧力計等の増設

設置者は、カバーガス圧力計の増設及び水・蒸気系の放出弁の追加設置を行うことにより、水漏れを早期かつ確実に検出し、伝熱管内の水・蒸気を急速にブローすることとしている。

蒸気発生器伝熱管破損時に水漏れを確実に検出できるように、蒸発器にカバーガス圧力計を追加設置し、多重性をもった設備とすることとしている（図Ⅴ）。

蒸気発生器伝熱管破損時に、伝熱管内部保有水・蒸気のブローダウンが早期に完了できるように、蒸発器出入口の放出弁を追加設置することとしている（図Ⅴ）。

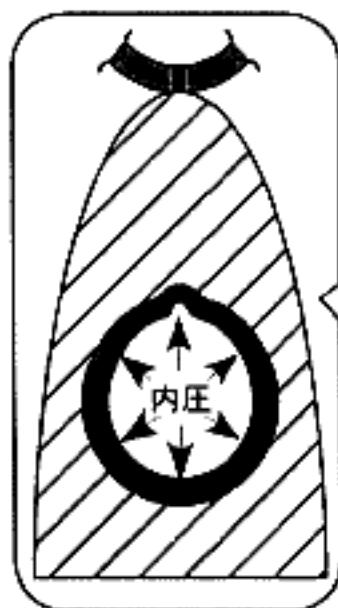
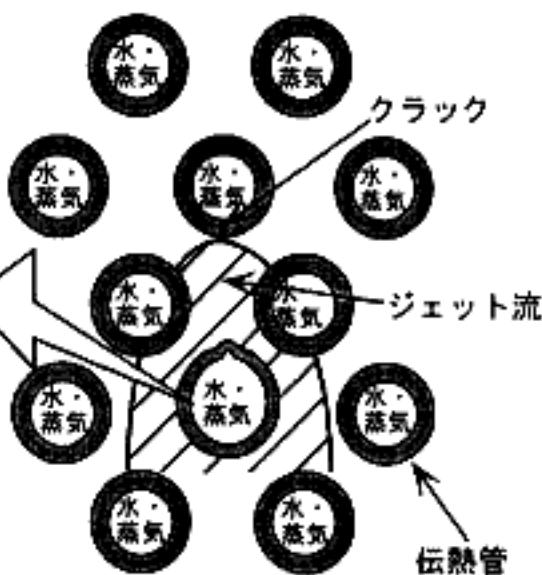
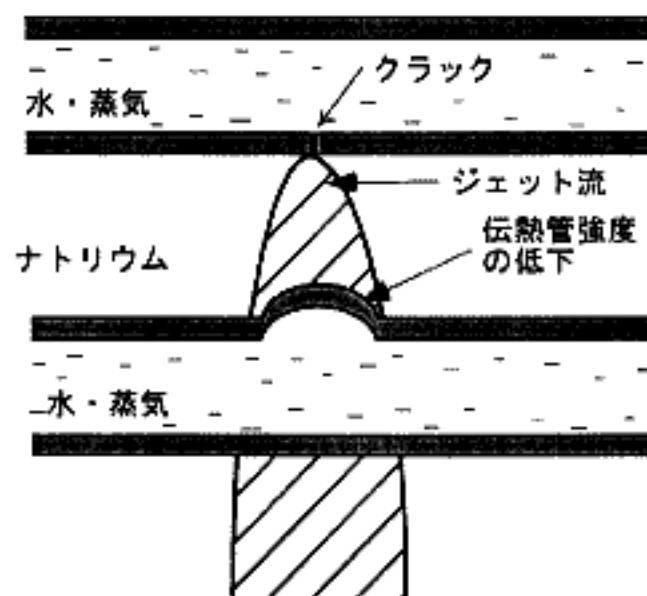
図VI 安全評価（高温ラブチャ型破損の発生防止）

#### 安全評価（高温ラブチャ型破損の発生防止）

水漏れを検出し、一連のプラント自動停止操作が行われる。この設計に基づき解析により定量的に評価した結果、高温ラブチャ型の破損伝播の発生が防止される。

蒸気発生器伝熱管破損時に、高温ラブチャ型破損による破損伝播の発生が防止されることを示す参考文献を追加するものである。高温ラブチャ型破損の概要を図Ⅵに示す。

また、参考文献において高温ラブチャ型破損による破損伝播の発生が防止されるとしている。
