## 日本原子力発電㈱敦賀発電所2号機における 一次冷却材の漏えいについて

平成11年7月23日  
資源エネルギー庁

# 敦賀発電所2号機（加圧水型軽水炉）

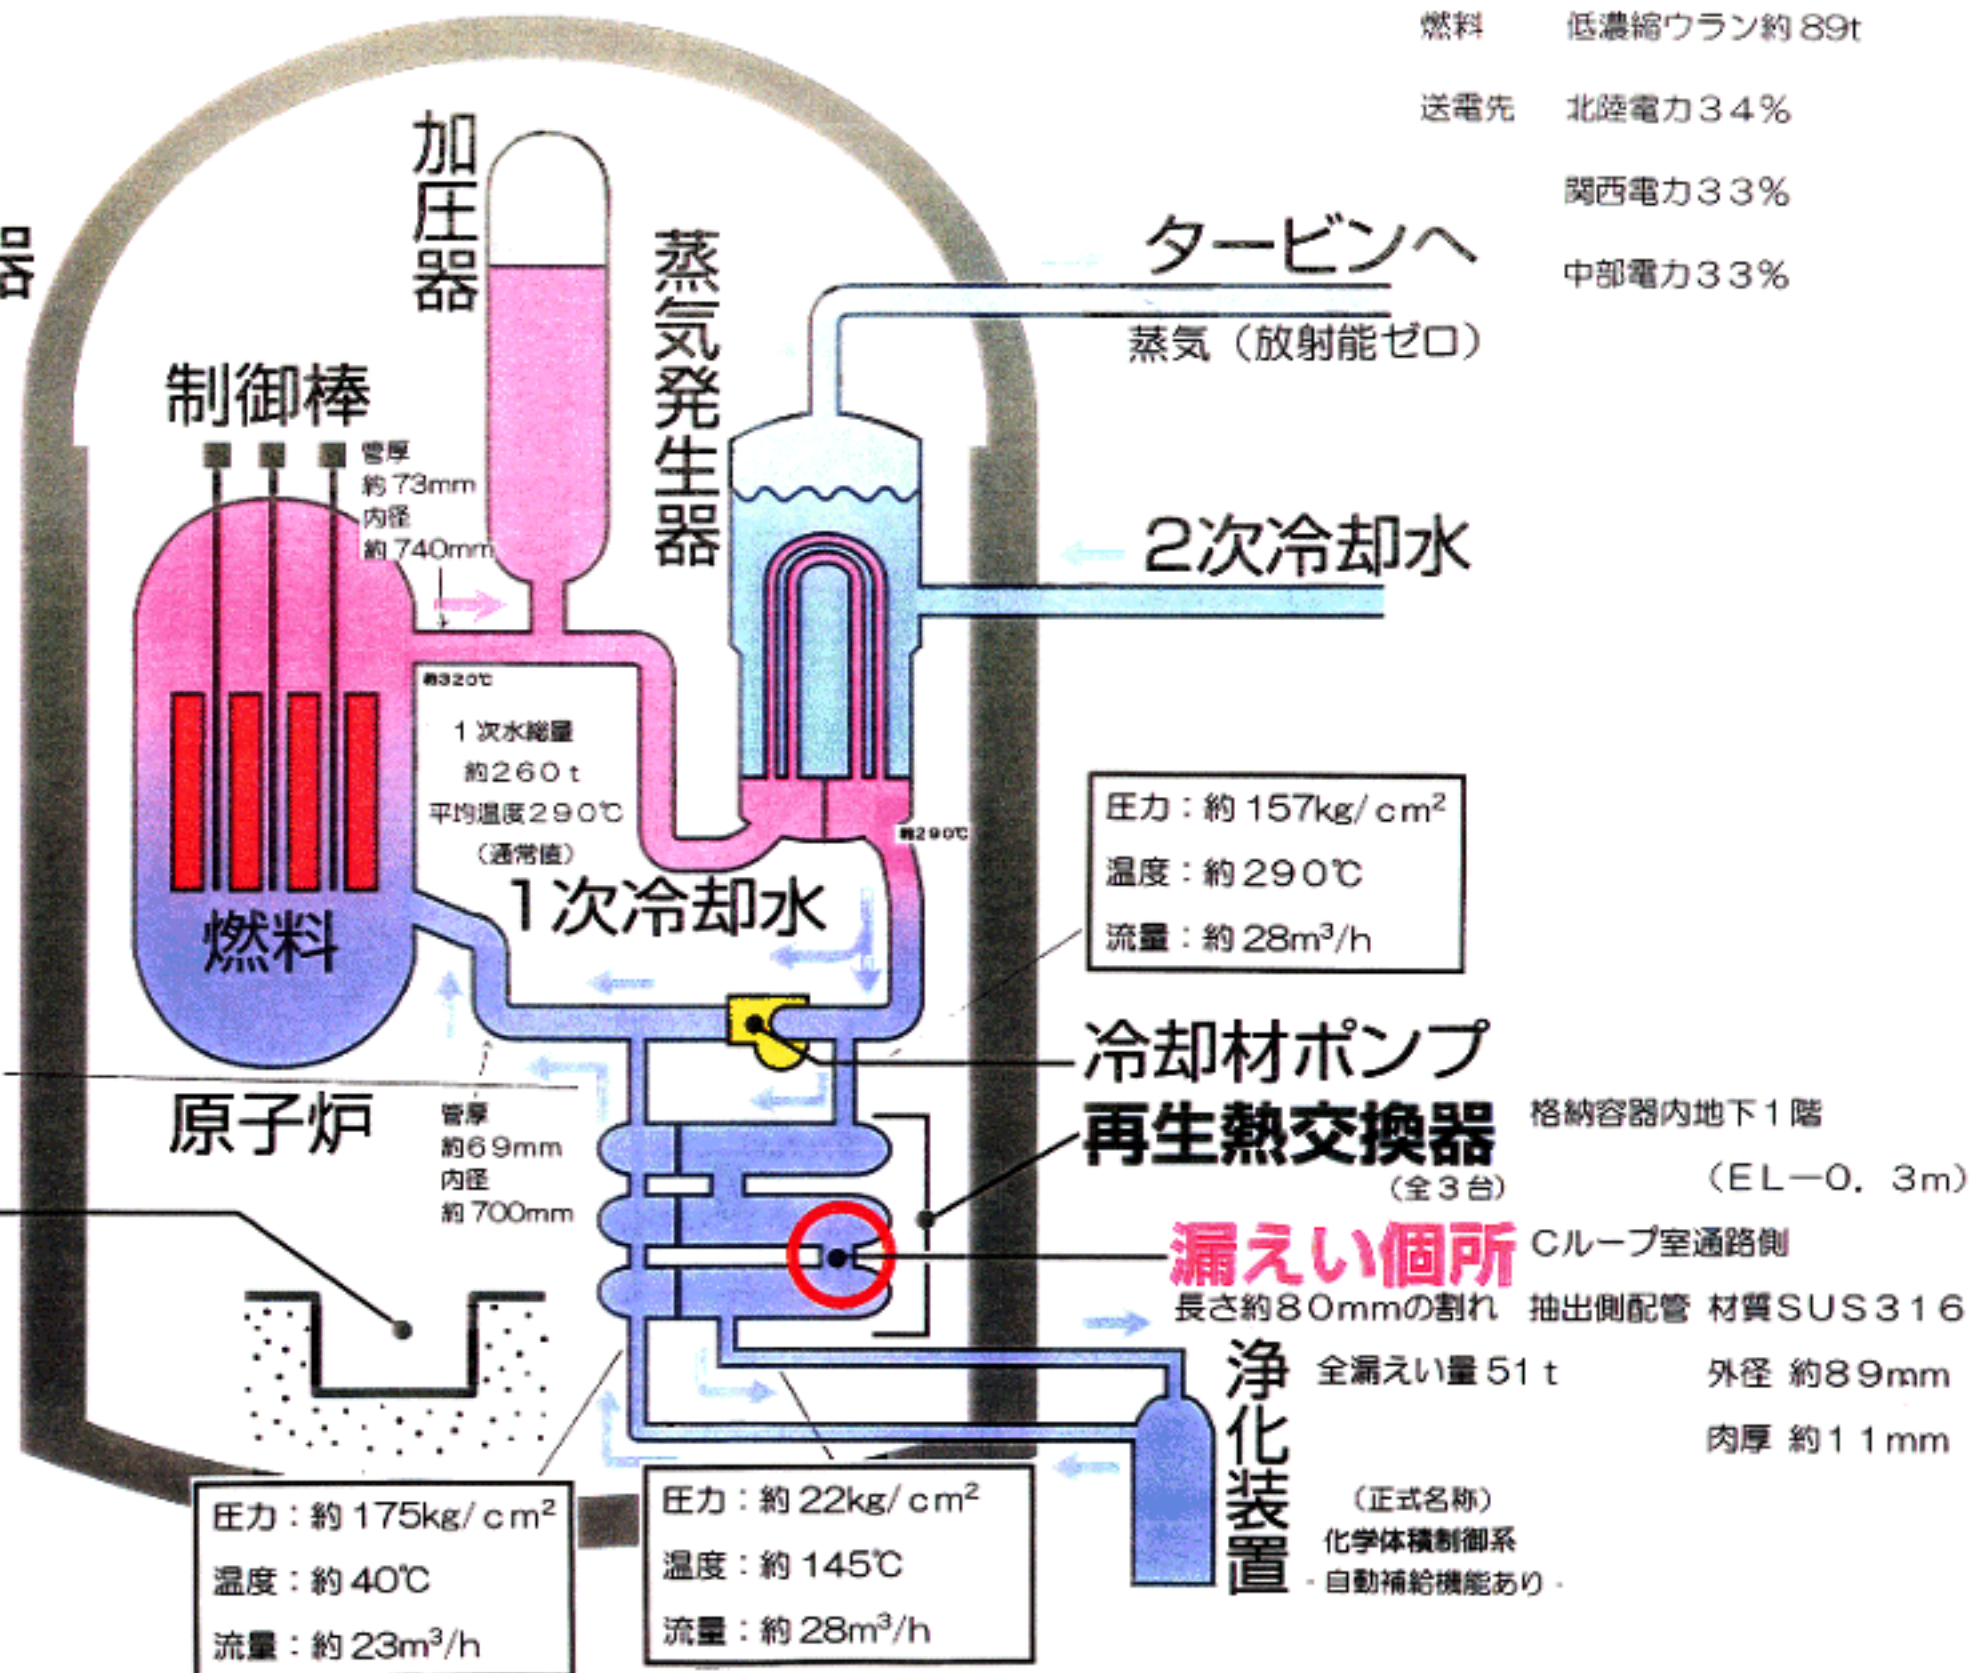
## 原子炉格納容器

運転開始 1987（昭和62）年2月

電気出力 116万KWe

燃料 低濃縮ウラン約89t

内高 約6.5m  
地上からの高さ 約4.7m  
内径 約4.3m  
円筒部壁厚 約1.3m  
ドーム部壁厚 約1.1m
