◎改訂ポイント1 信頼性向上に係る実施計画を反映

【事例】循環注水冷却設備の信頼性向上対策

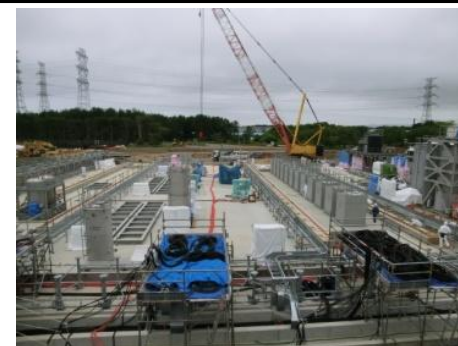
吸着塔外観図

【事例】多核種除去設備の導入

サリ、キュオンで処理した後の水に残留する放射性物質の濃度を大幅に低下させる多核種除去施設を本年8月から導入する。

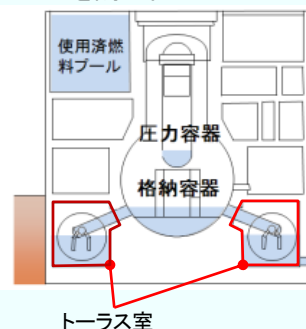
トラス室内の様子

◎3号機格納容器内部調査

2012年7月に、遠隔操作ロボットによりトラス室内を調査。
